# Kystverket, Andenes Fiskerihavn

Kystsak nr.: 2017/1922

Miljøgeologiske undersøkelser av  
sjøbunnsediment

DOKUMENTKODE: 713961-RIGm-RAP-001

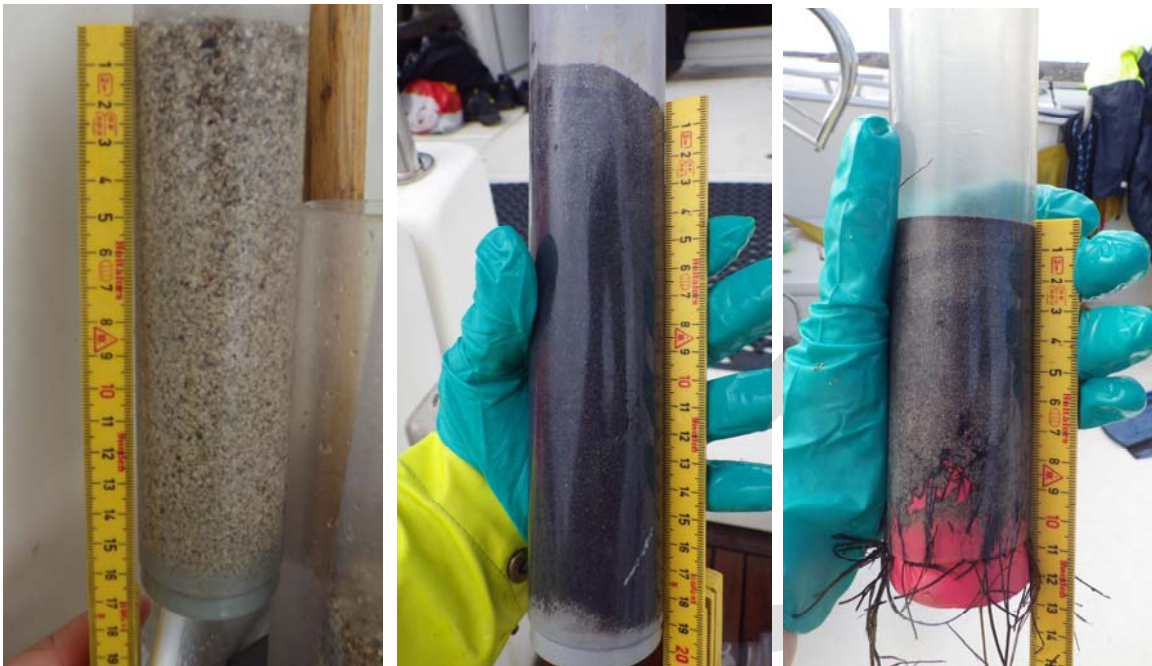
Figur 6-1 Andenes Fiskerihavn. Prøvesylinderen til venstre (ST.2) representerer masser som er typiske for området fra ST.1 til ST.9 og fra ST.24 til ST.32. Prøvematerialet i sylinderen i midten (ST.11) er typisk for massene i østre havn (ST.10 og ST.11 samt ST.14 til ST.21). Prøvematerialet i sylinderen til høyre er fra ST.35.

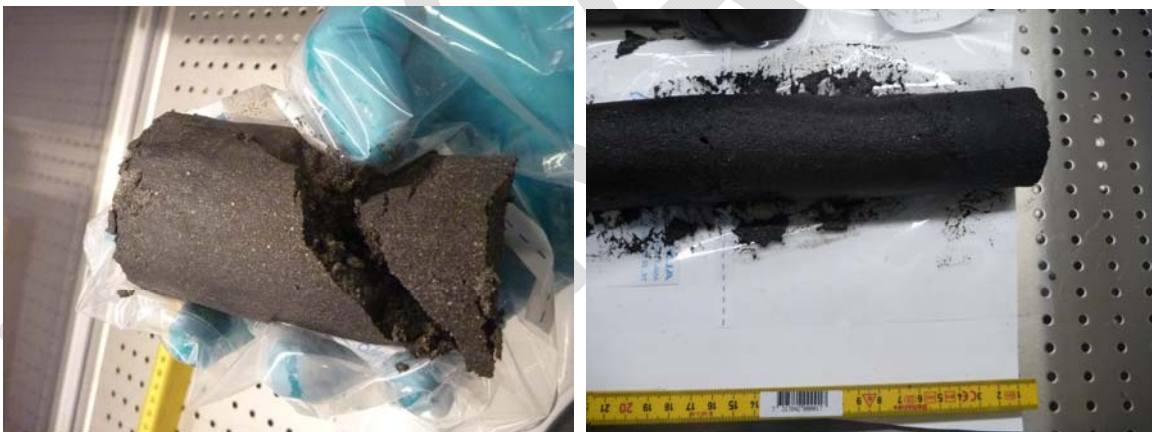
Figur 6-2 Andenes Fiskerihavn. Bilder av dypere prøver. Venstre bilde: Morene fra ST.11 (40-45 cm). Høyre bilde: Bløt sand og silt fra ST.16 (20-80 cm).

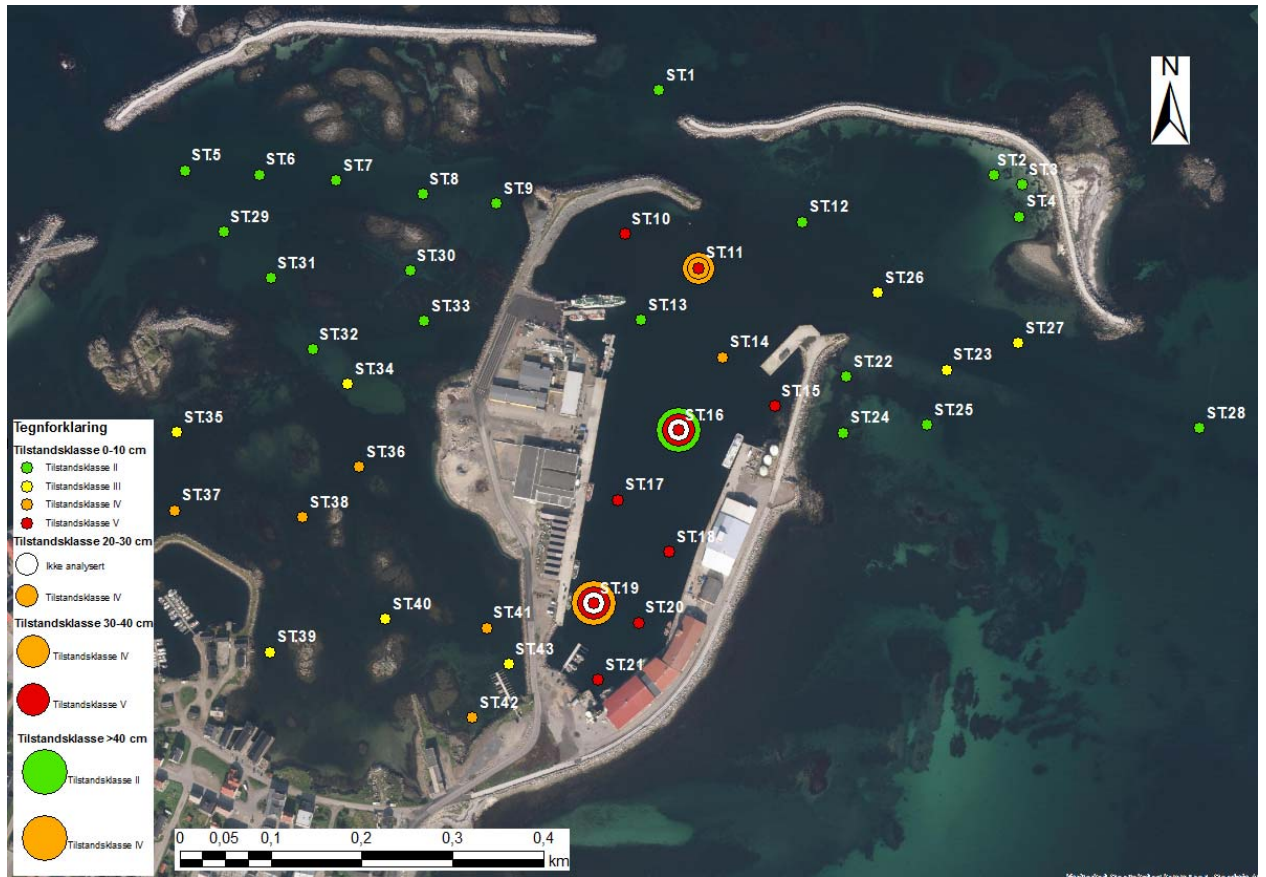
Analyseresultatene er sammenlignet med veileder M-608. Resultatene viser at miljøtilstanden i østre havn kan klassifiseres som dårlig (tilstandsklasse IV) til svært dårlig (tilstandsklasse V) for TBT og kobber i overflatesedimentene. Mektigheten på det forurensede laget varierer fra 0 til >80 cm, avhengig av dybden til underliggende morenelag.

Figur 6-3 Andenes Fiskerihavn. Prøvestasjonene er markert med fargesymbol for høyeste påviste tilstandsklasse i den aktuelle stasjonen. Kilde kartgrunnlag: Statens kartverk.

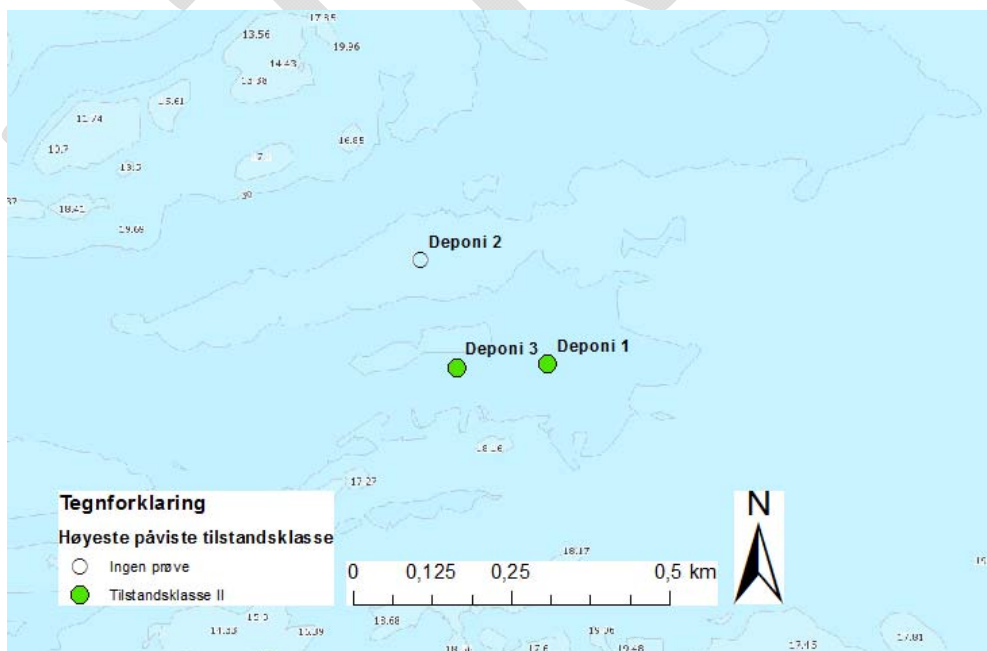
I farleden til tverrforbindelsen mellom østre og vestre havn, i utfyllingsområdene i nord og i det aktuelle sjødeponiområdet (Ofsen-Kleivbåan) er det ikke påvist miljøgifter over tilstandsklasse II.

Figur 6-4 Prøvestasjonene i mulig deponiområde mellom Ofsen og Kleivbåan er markert med fargesymbol for høyeste påviste tilstandsklasse i den aktuelle stasjonen. Kilde kartgrunnlag: Statens kartverk.

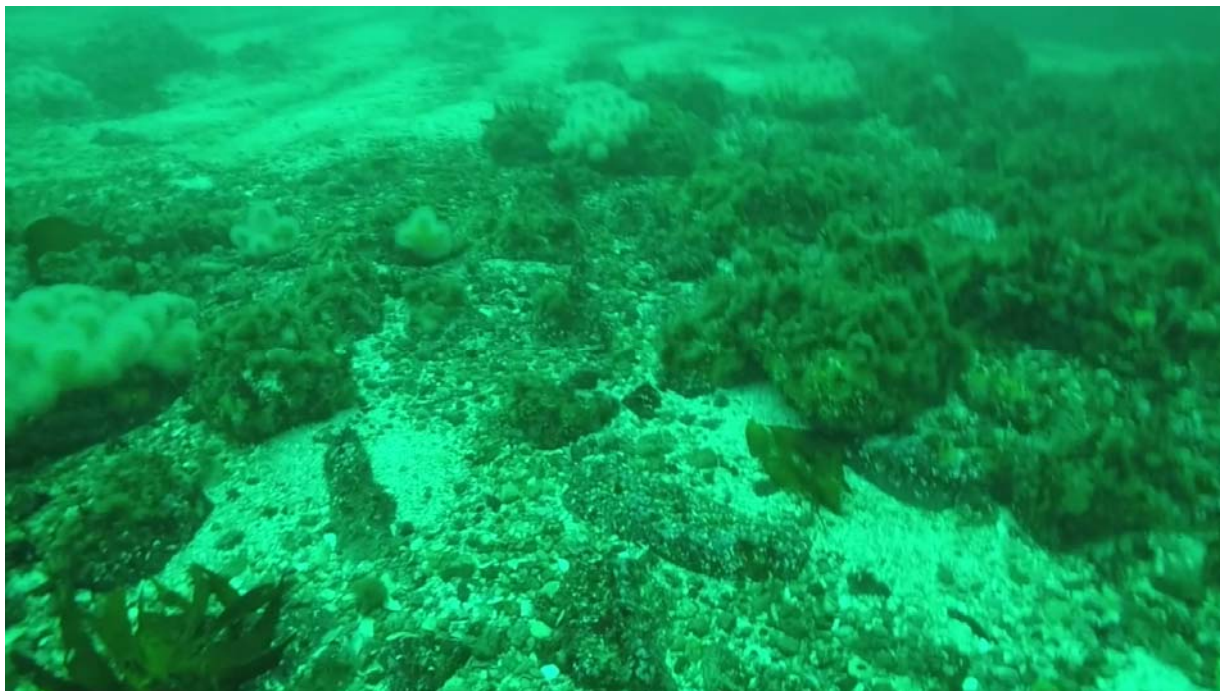
Figur 8-2 Deponi 1. Skjellsand. Dykker rapporterte om lite strøm. Vanndybde ca. 32 m. Utklipp fra film, utført av Dykker Sentret 20. juni 2017.

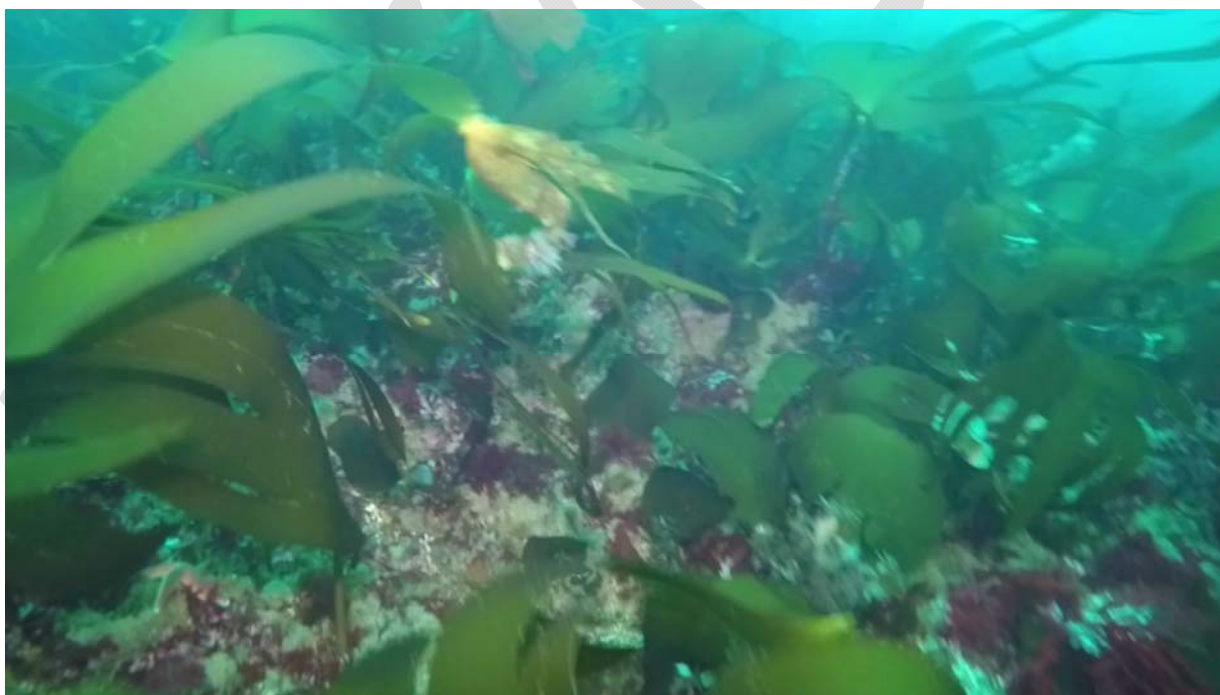
Figur 8-3 Deponi 2. Tareskog på berg. Dykker rapporterte om sterk strøm. Vanndybde ca. 23 m. Utklipp fra film, utført av Dykker Sentret 20. juni 2017.

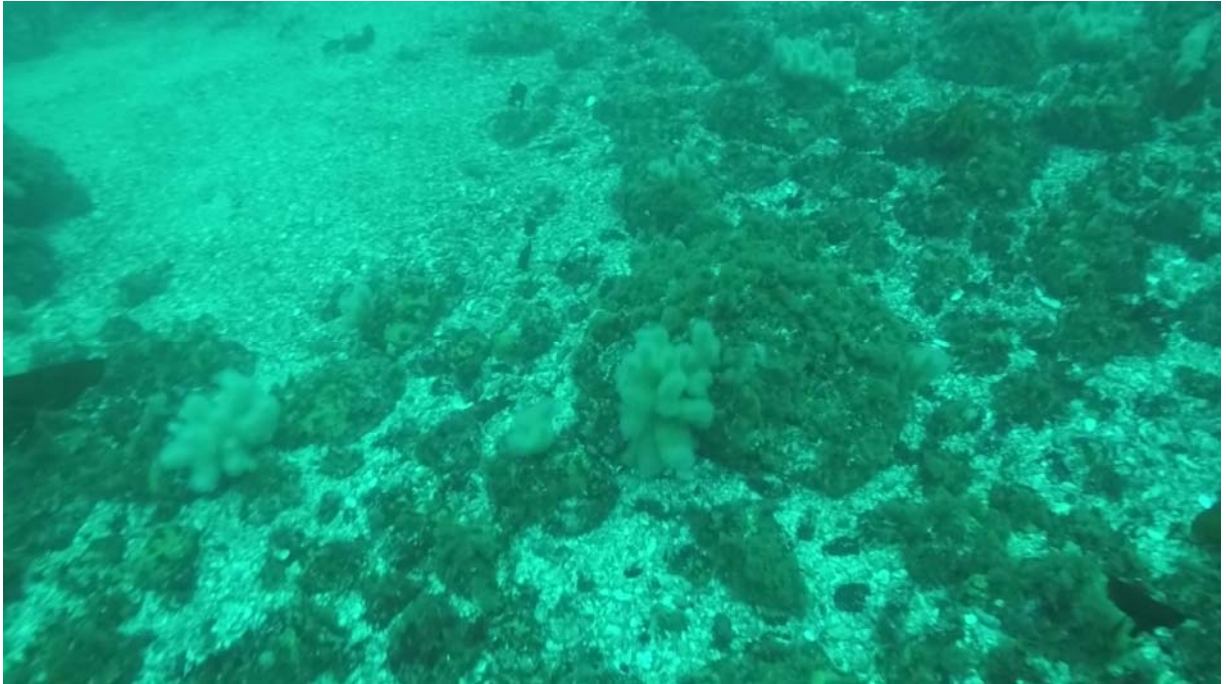
Figur 8-4 Deponi 3. Skjellsand og stein. Vanndybde ca. 33 m. Utklipp fra film, utført av Dykker Sentret 20. juni 2017.
