# FORVALTNINGSPLAN FOR TRANØY FYRSTASJON

HAMARØY KOMMUNE • NORDLAND FYLKE

# TRANØY FYRSTASJON --- SPESIELL DEL

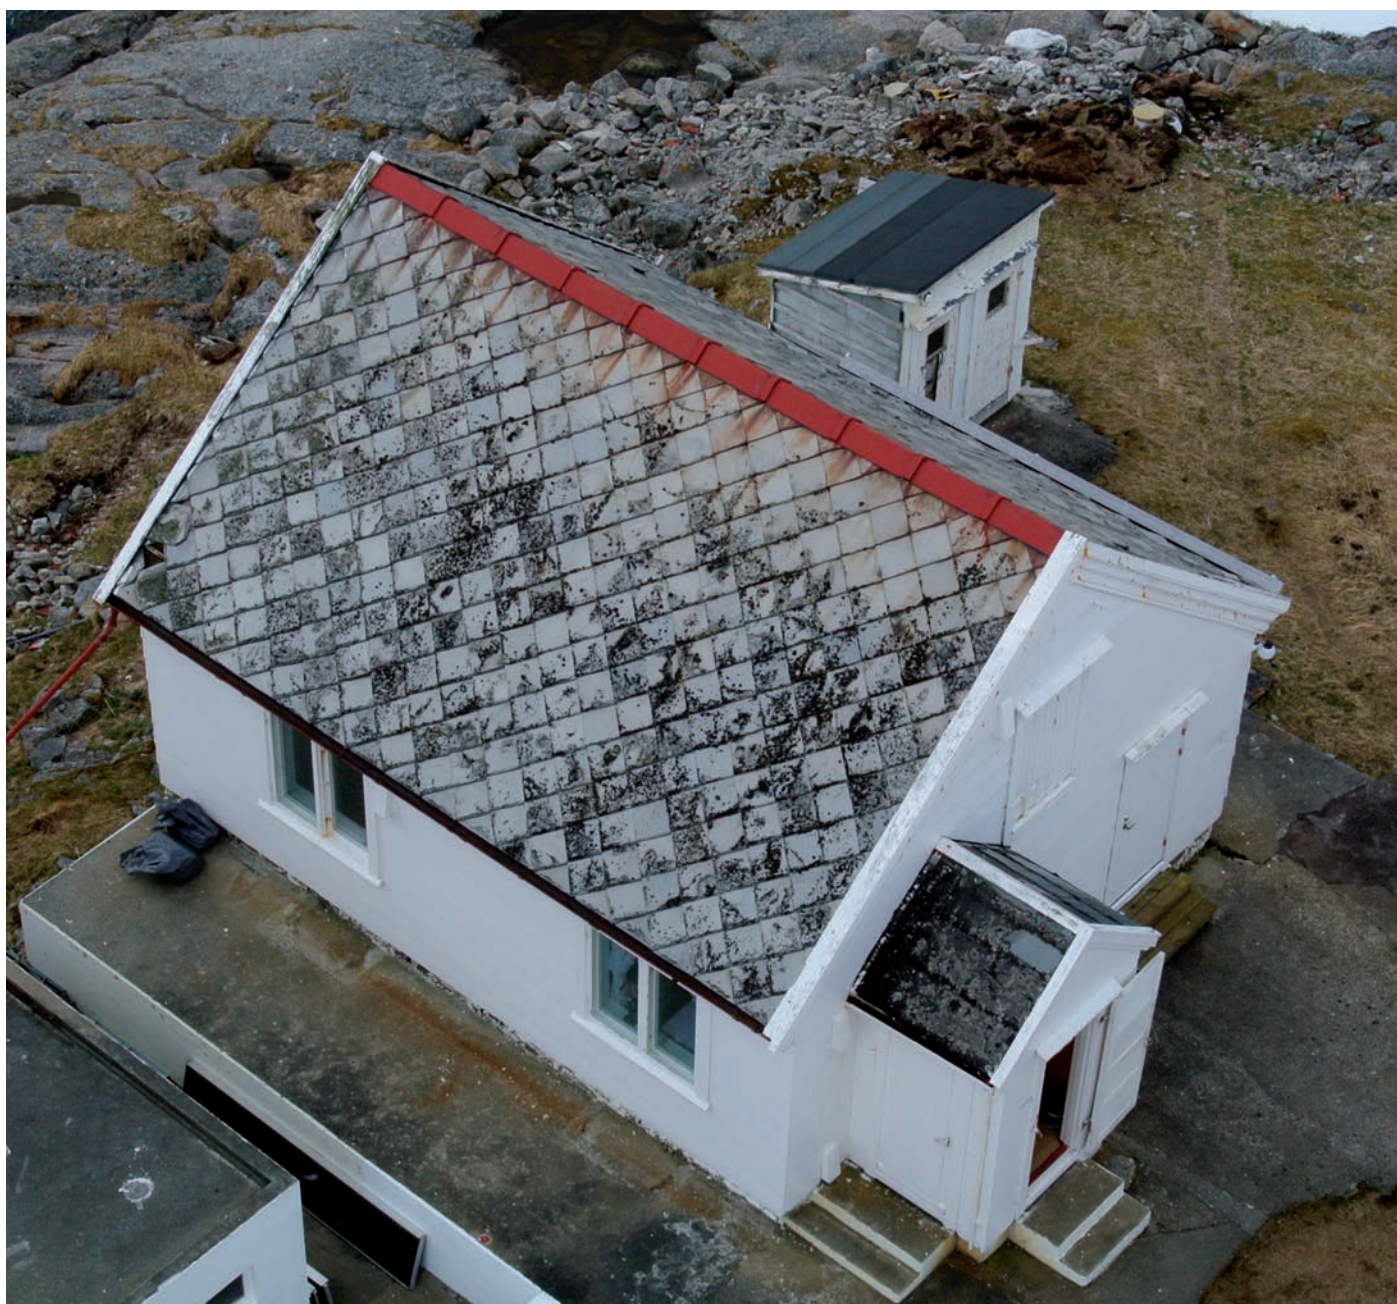
| Spesielle forhold vedrørende vedlikehold | Skifertak har store skader og må repareres. Tekkingen bør legges på nytt. Dører må repareres / restaureres. | |

Foto av uthusets skifertak mot syd. Foto: Kystverket 17.2.2010.

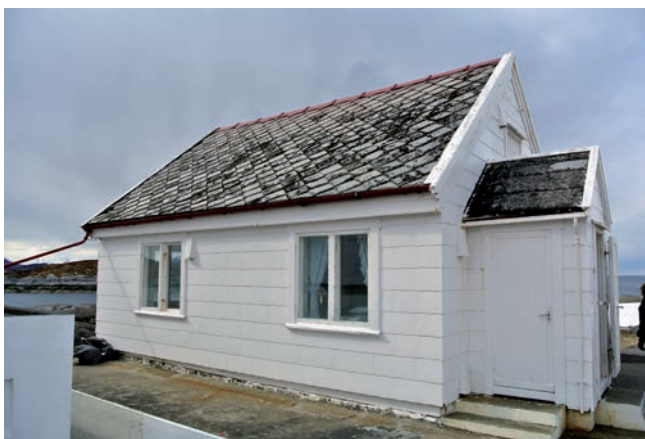
Over: Fasade mot øst. Merker etter tidl. trapper.

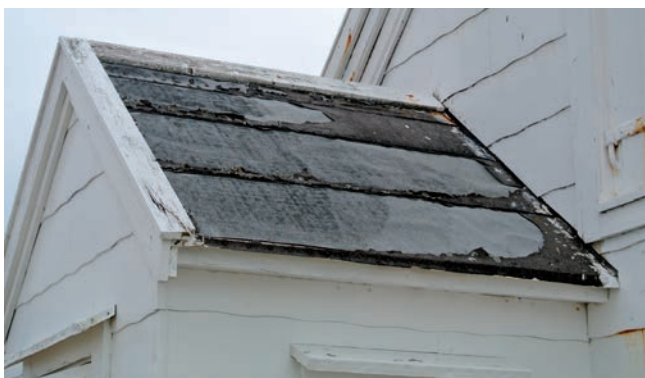
Taket over inngang trenger ny papptekking.

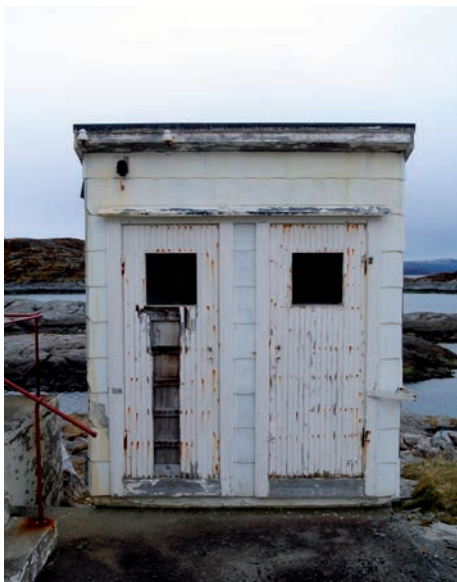
| Spesielle forhold vedrørende vedlikehold | Dohuset må repareres. I det minste tettes utvendig. Trenger nye plater mot øst. Også utbedring av de andre ytterveggene og restaurering av dørene. Evt. ny belistning/ vannbord/vindskier. | |

Over: fasade mot nord.

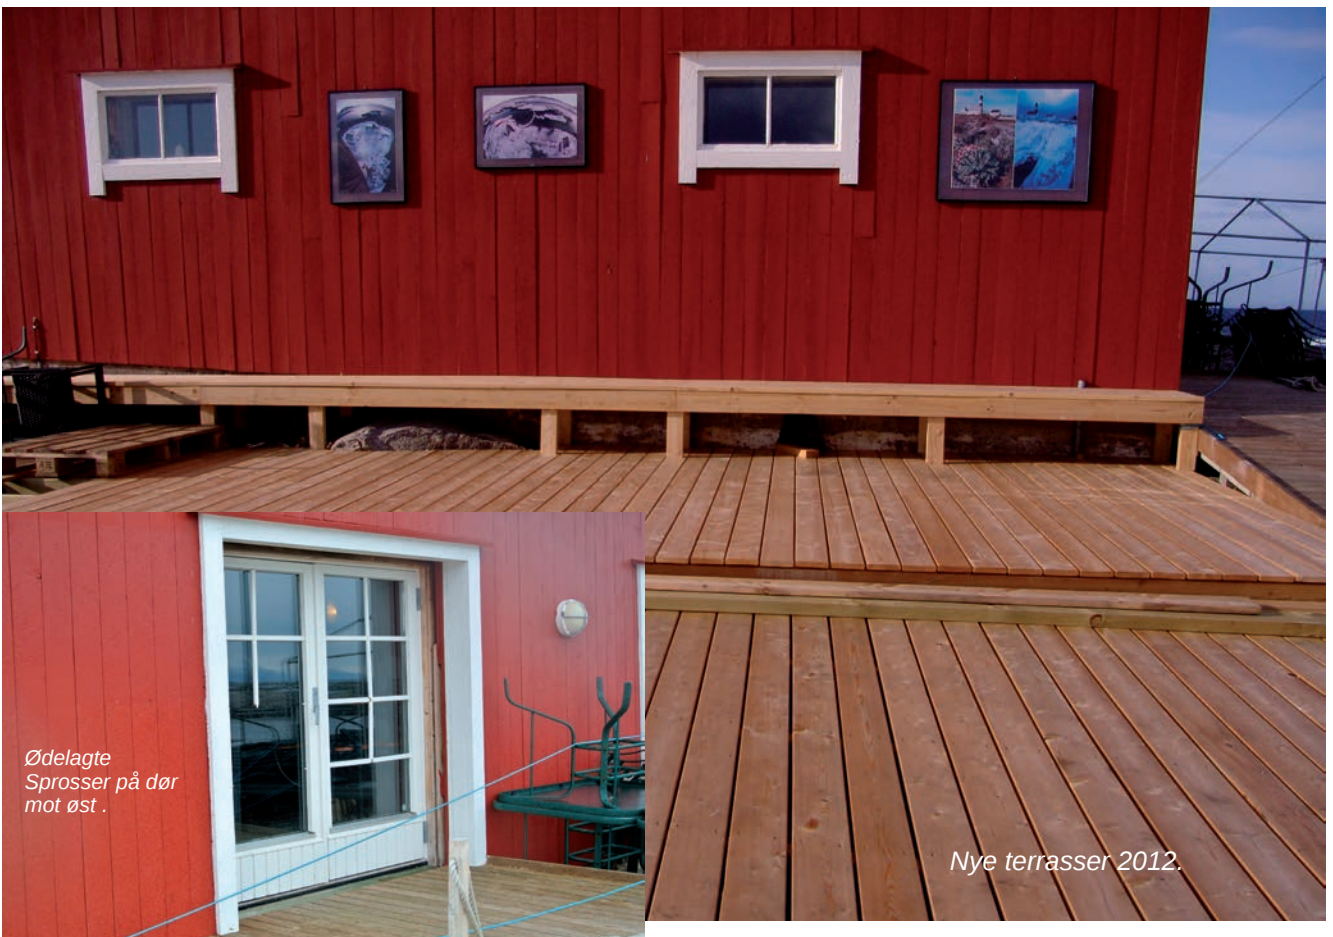
Ødelagte  
Sprosser på dør  
mot øst .
