# FORVALTNINGSPLAN FOR TORBJØRNSKJÆR FYRSTASJON

HVALER KOMMUNE • ØSTFOLD FYLKE

KYSTVERKET

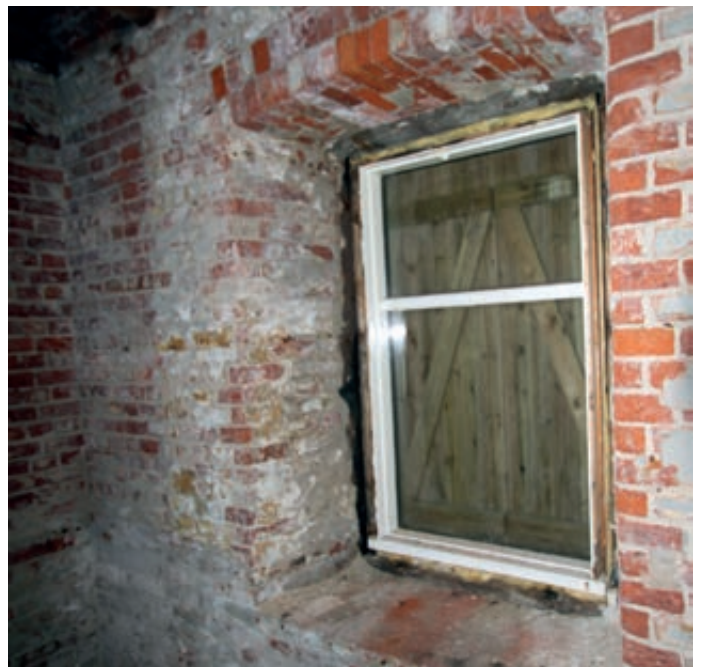
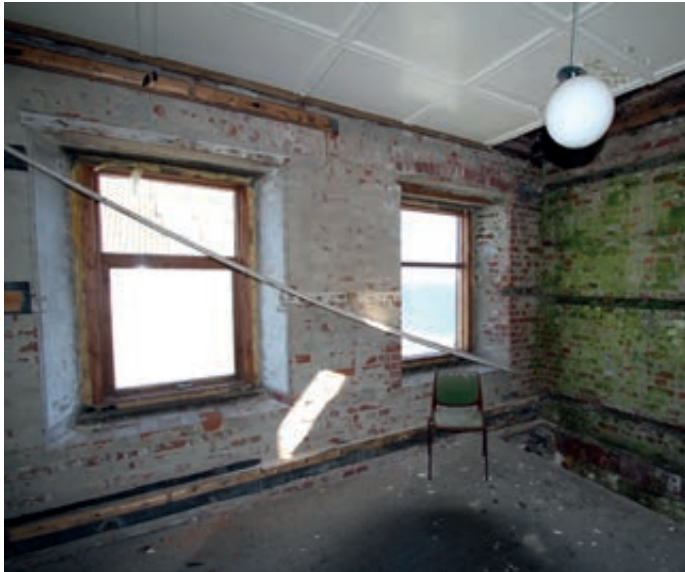
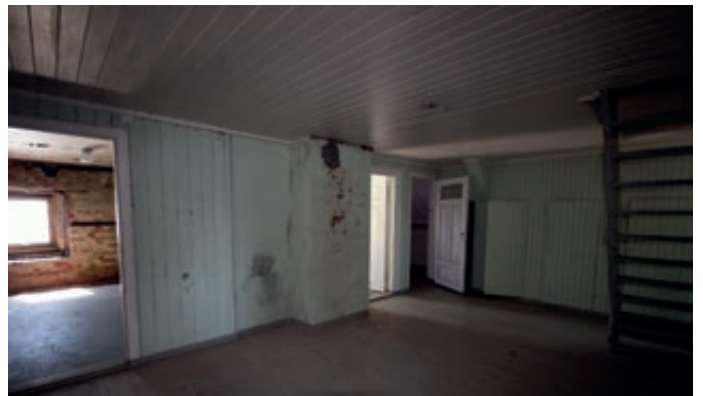
Over, under og til høyre: Kledning på innsiden av ytre murte vegg fjernet i store deler av huset på grunn av store fuktskader.

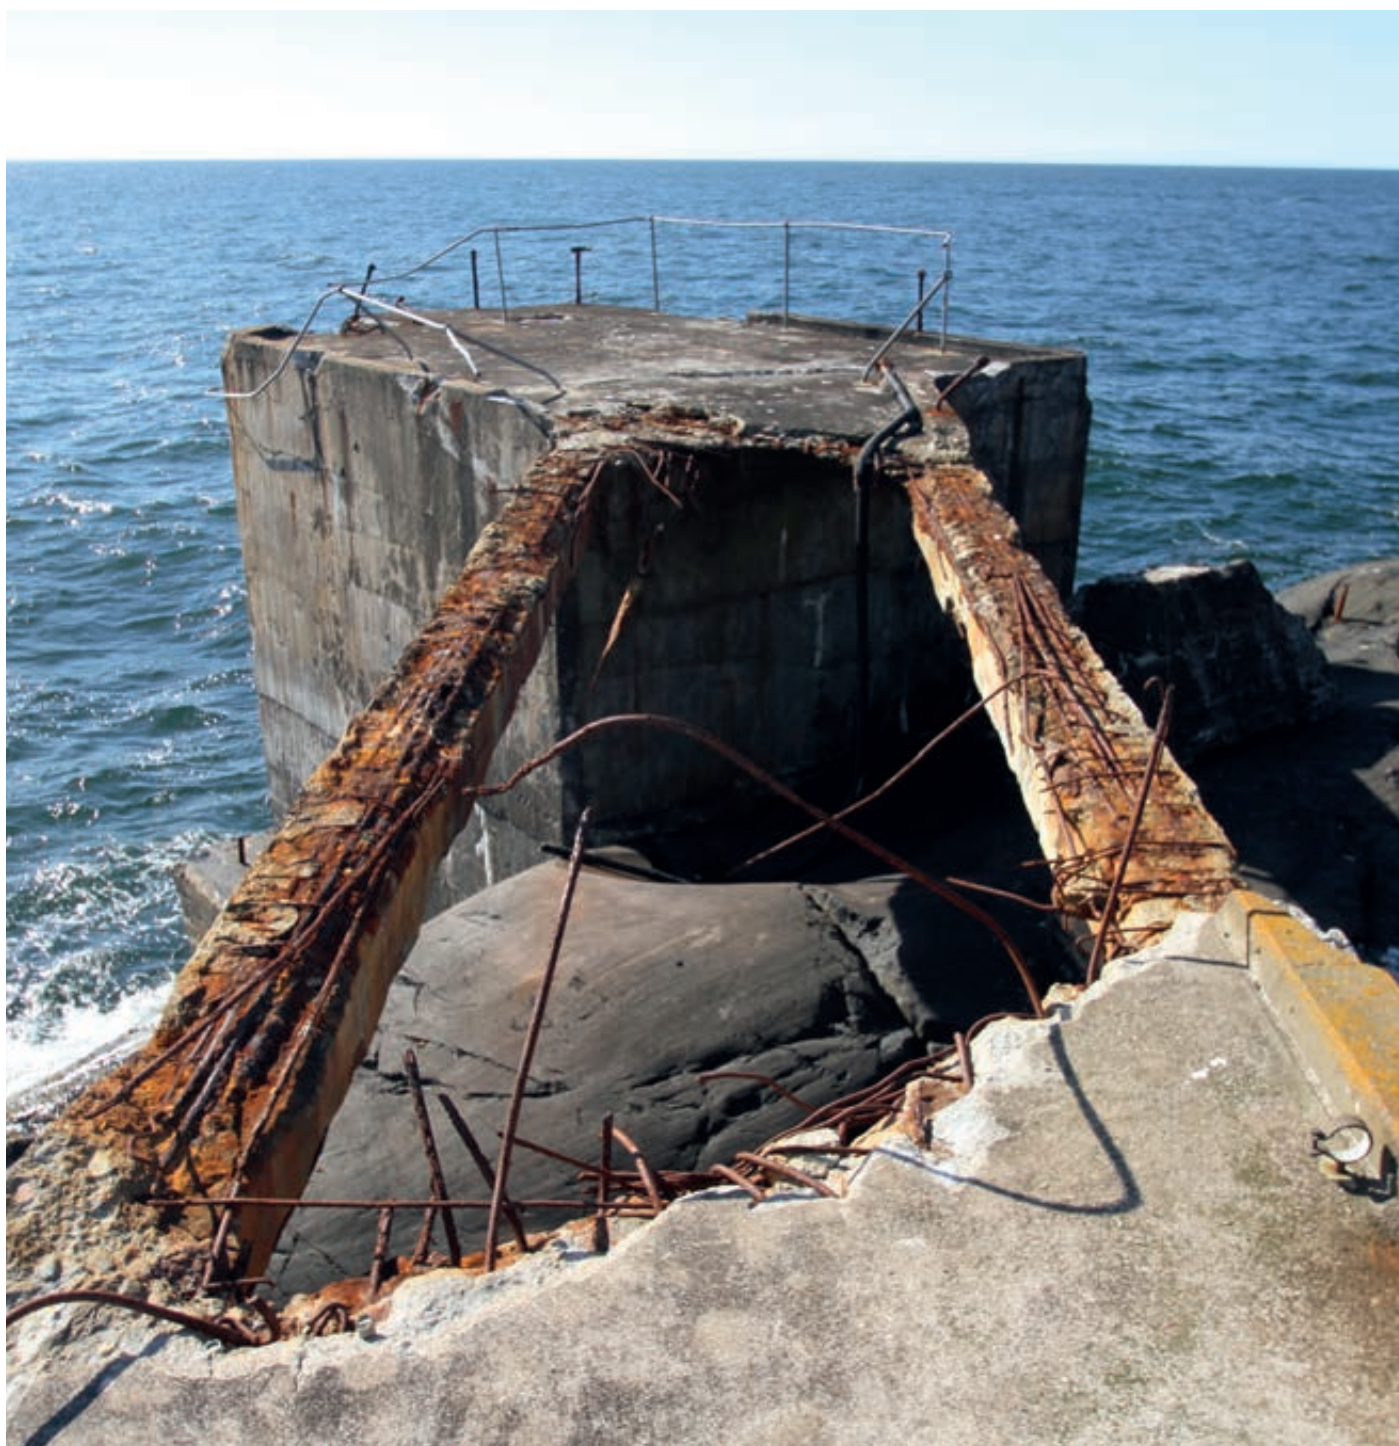
Kai, landing (søndre).

Søndre landing er svært værutsatt.  
 Under: En av fjorårets stormer tok med seg dekket.

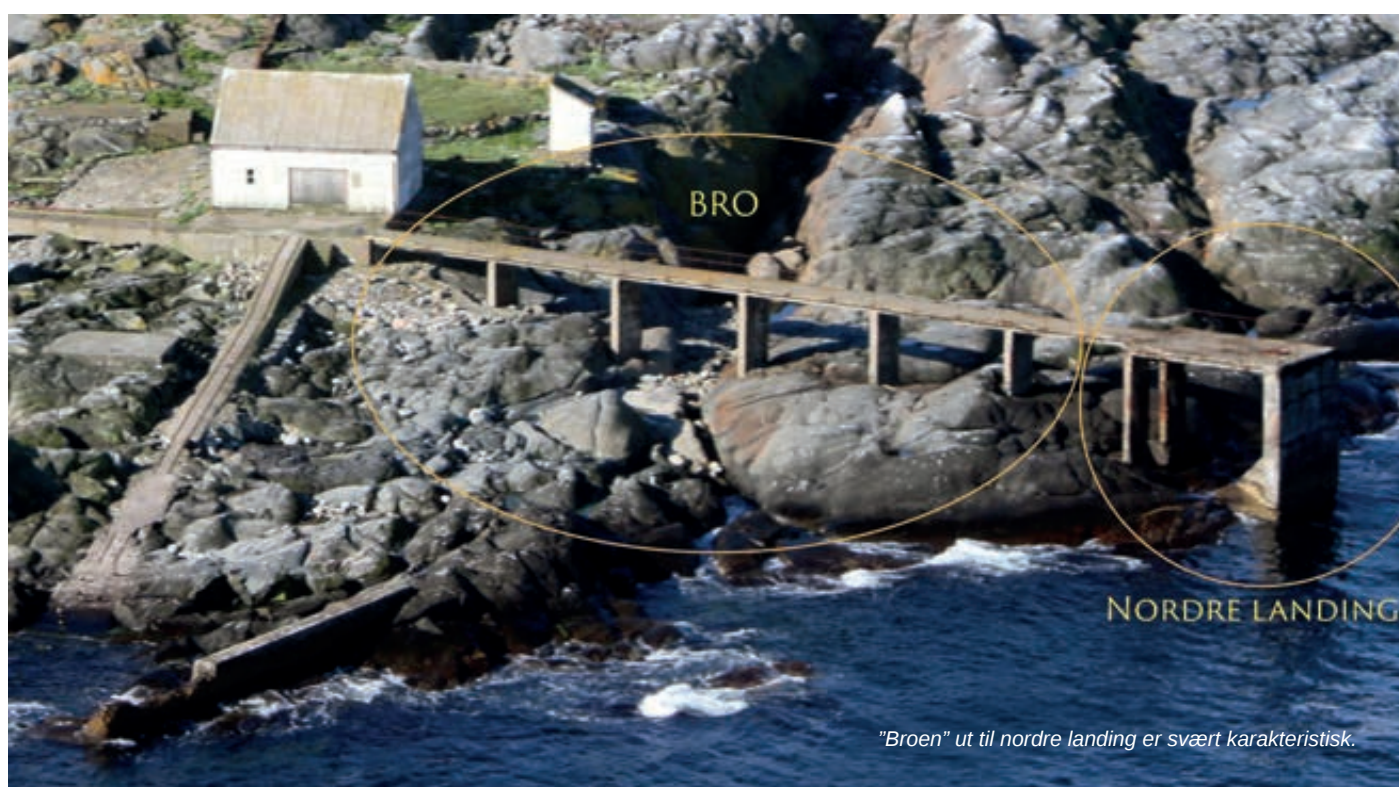
"Broen" ut til nordre landing er svært karakteristisk.
