► Kartlegging av ålegras- og blåskjellforekomster

Innseiling Borg Havn

Oppdragsnr.: 52102631 Dokumentnr.: 52102631-RIM01 Versjon: J04 Dato: 2021-11-05

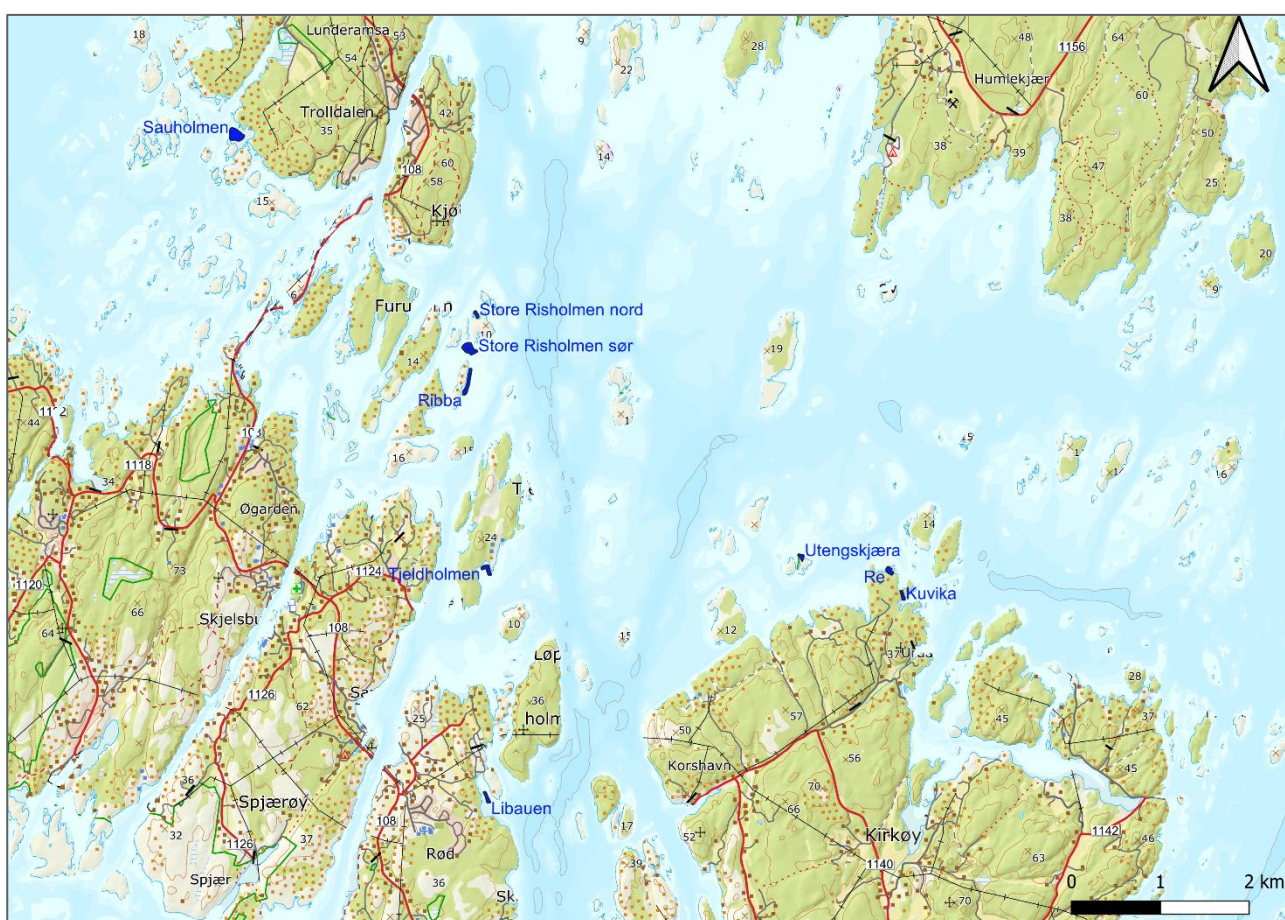
Figur 3: Registrerte ålegrasenger i undersøkelsesområdet er vist med blå markering.

Ålegrasengene som er valgt ut i denne undersøkelsen er valgt på bakgrunn av Rambølls kartlegging og krav fra tillatelsen. Engene som er undersøkt er vist i Figur 3. Alle registreringene som er valgt ut ble registrert av Havforskningsinstituttet i 2008, og noen av de ble bekreftet av Rambøll i 2013.
