KYSTVERKET

HENDELSER HÅNDTERT I 2017

Rapport
Beredskapssenteret

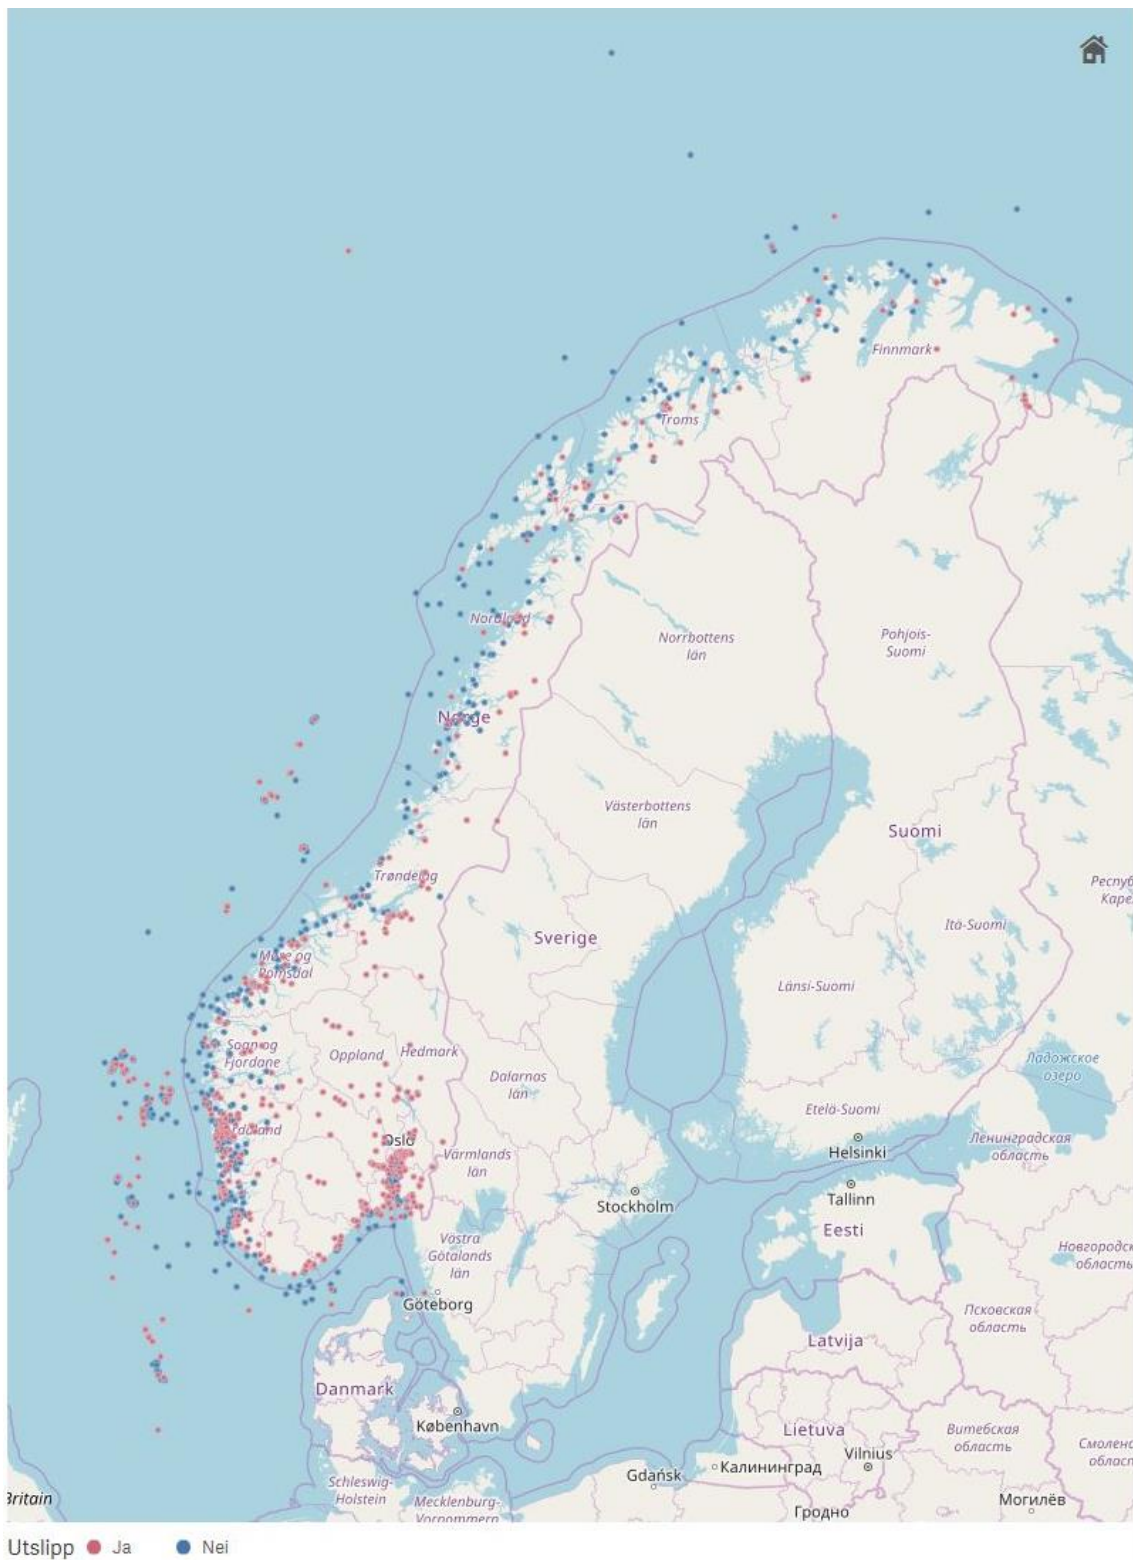
Figur 5. Alle hendelser med utslipp sør for Bjørnøya (rød) og uten utslipp (blå) i 2017.

På kartet i Figur 5 og Figur 6 vises alle hendelser med og uten utslipp som ble registrert i KystCIM og håndtert av vaktlaget i Beredskapssenteret. Hendelsene som har medført akutt forurensing eller fare for akutt forurensing er spredt over hele landet (Figur 5 og Figur 6). Som forventet kan en se en større hyppighet i de tettest befolkede områdene og områdene med størst industriell aktivitet (Figur 5 og Figur 6).

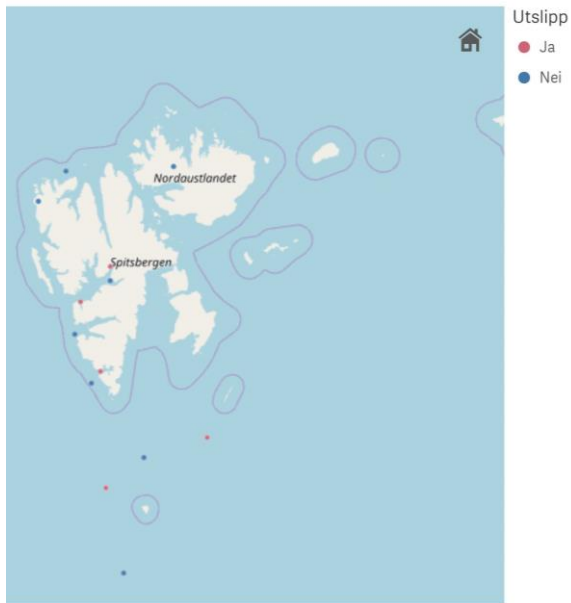
Figur 6. Alle hendelser med utslipp i norske områder fra Bjørnøya og nordover (rød) og uten utslipp (blå) i 2017.

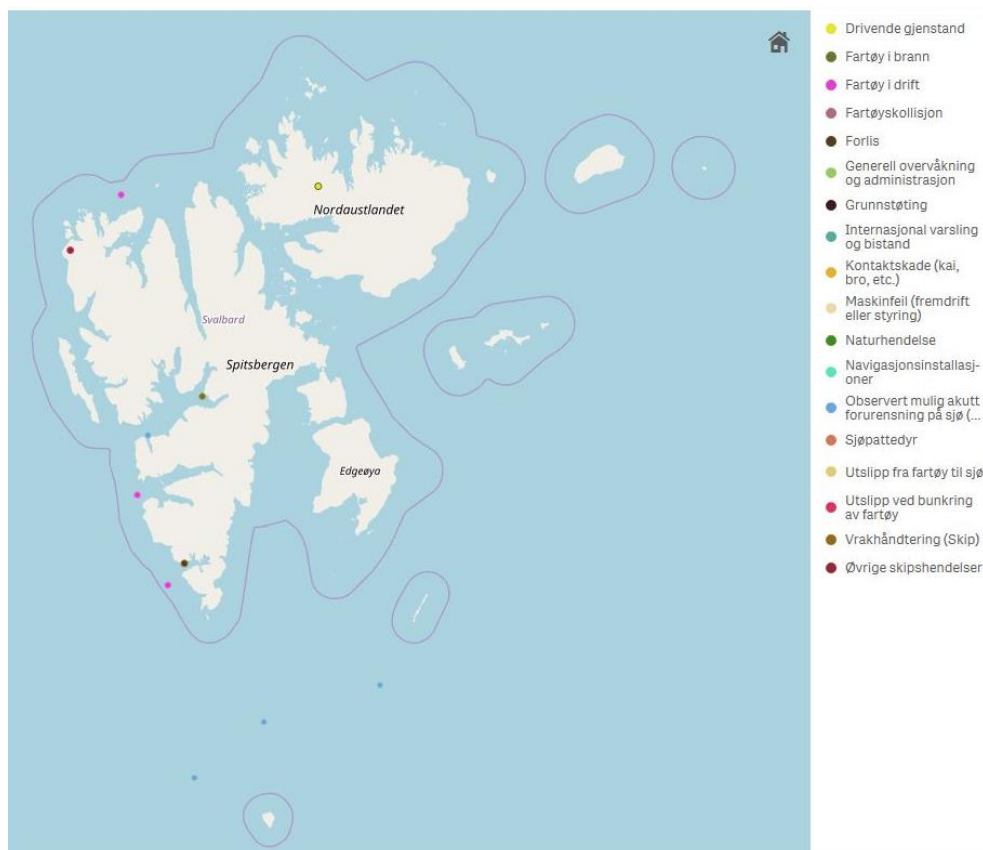
Figur 9. Alle registrerte hendelser (unntatt offshore/petroleumshendelser) på sjø nord for Bjørnøya i 2017.

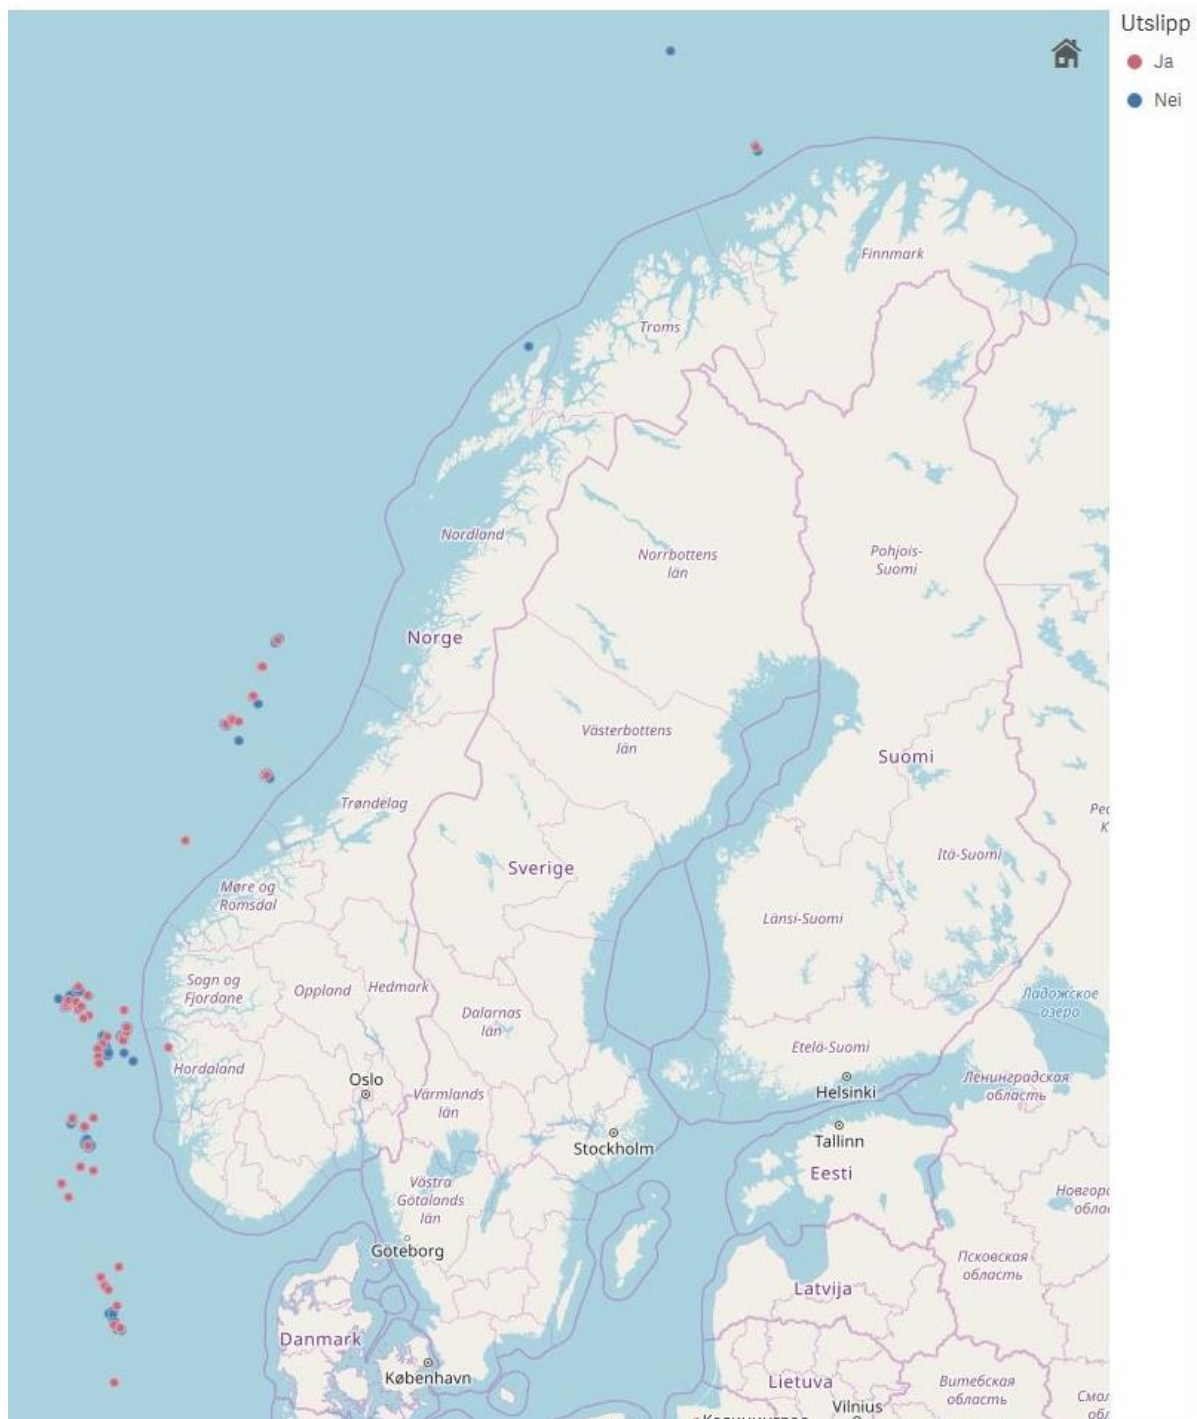
Figur 10. Hendelser i kategorien Petroleum/Offshore for 2017. Mange av utslippene er innenfor gitte tillatelser.

Figur 10 viser oversikt over petroleums-/offshorehendelser som er rapportert til Kystverkets beredskapsvakt. Disse rapporteringene stammer ofte fra satellitt-observasjoner. For en helhetlig oversikt

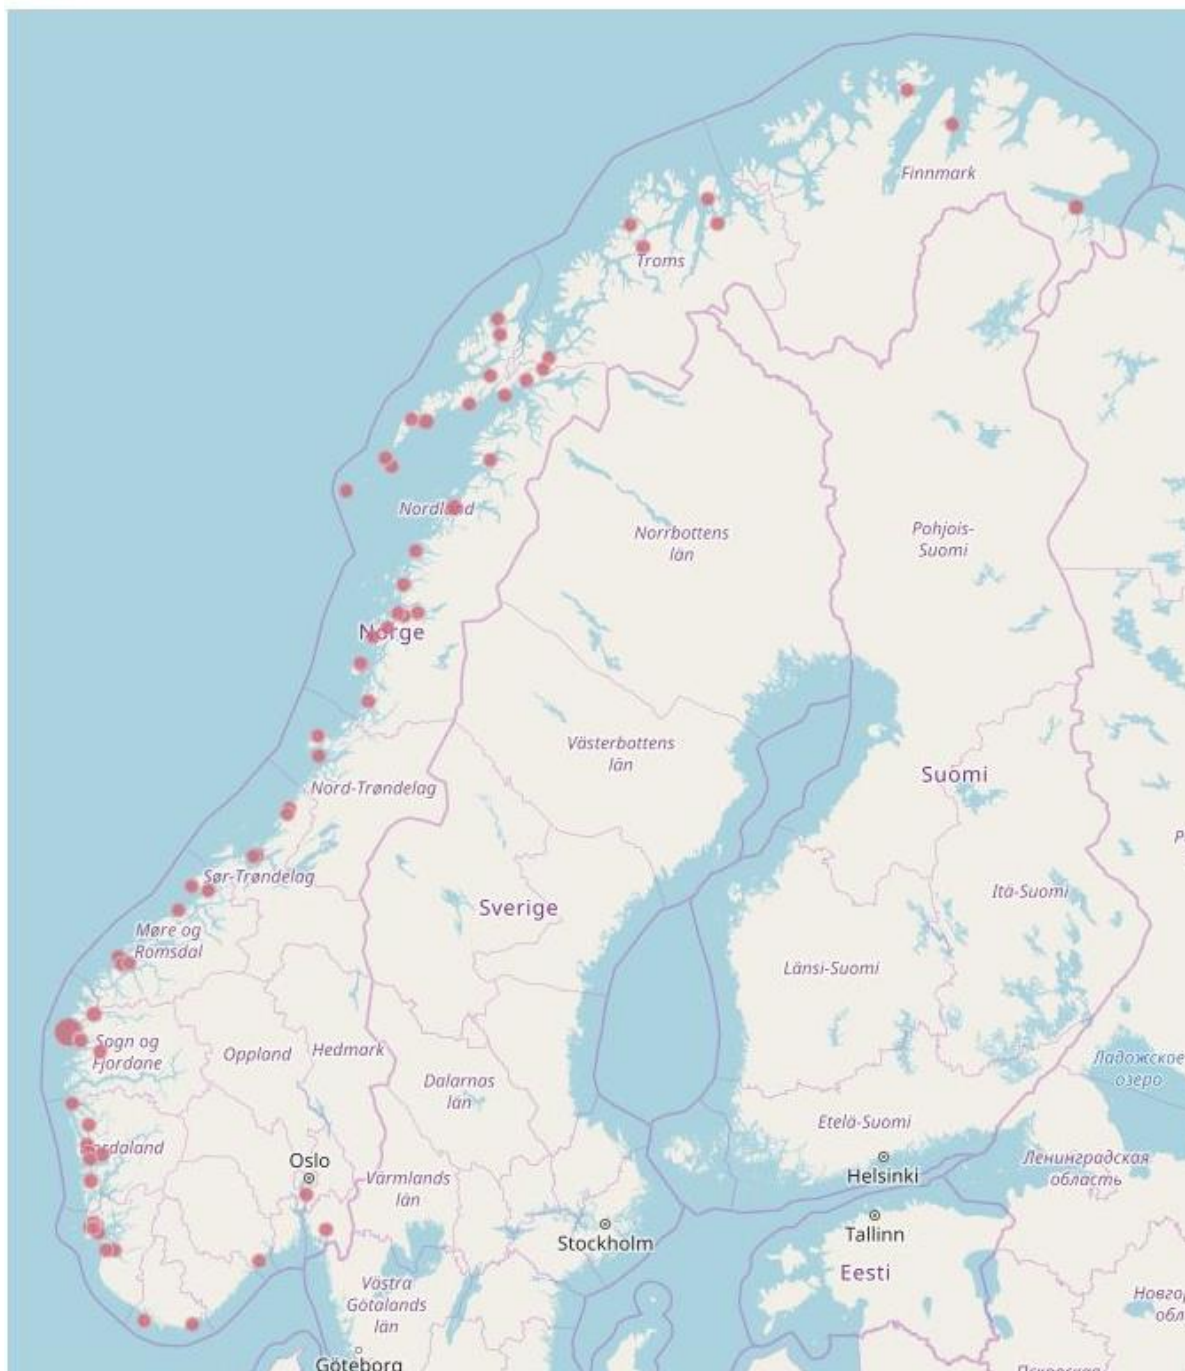
Figur 13. Alle grunnstøtinger og grunnberøringer i hele landet for 2017.

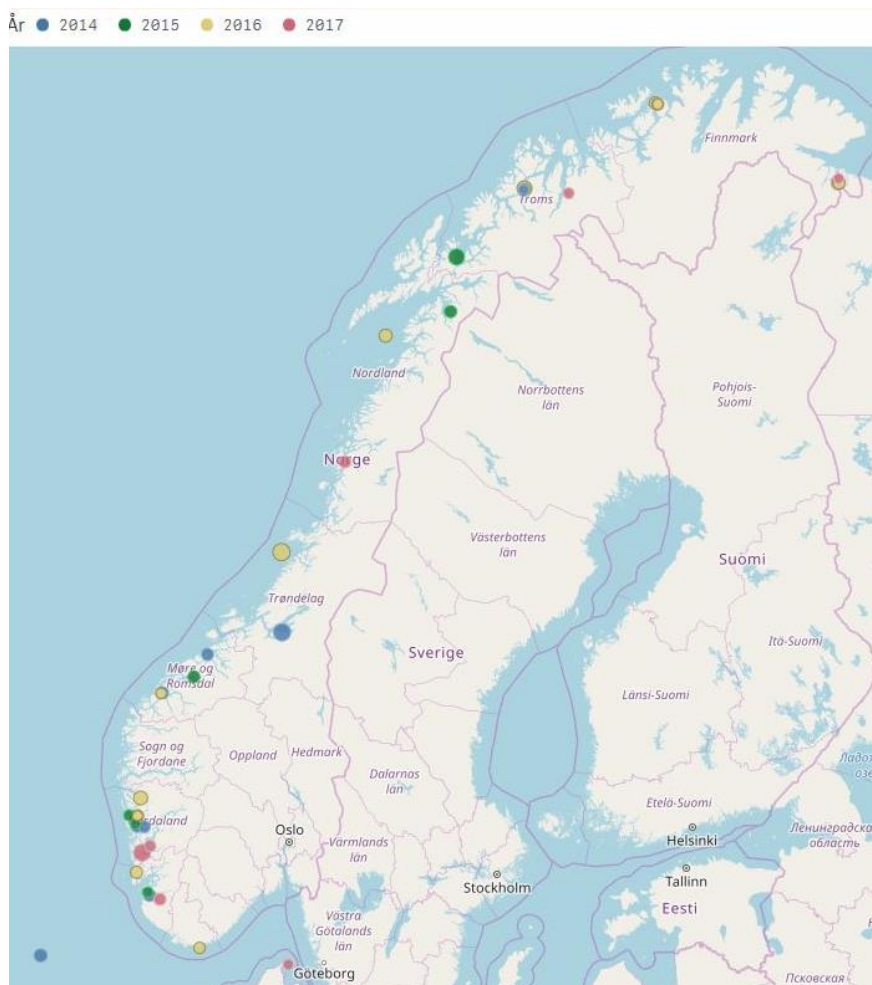
Figur 16. Utslipp ved bunkring av fartøy, 2014 - 2017.

I kartet (Figur 16) ser det ikke ut som det er så mange utslipp på landsbasis. Ved nøyere kontroll viser det seg imidlertid at enkelte lokasjoner har gjentatte utslipp og markeringene havner på hverandre i kartet. Dette er også en av grunnene til at Kystverket har valgt å fokusere på utslipp ved bunkring av fartøy. Hendelsesforløpene som har blitt rapportert indikerer at det kan være svakheter i etterlevelsen av rutinene for fartøyene eller bunkringsanleggene.

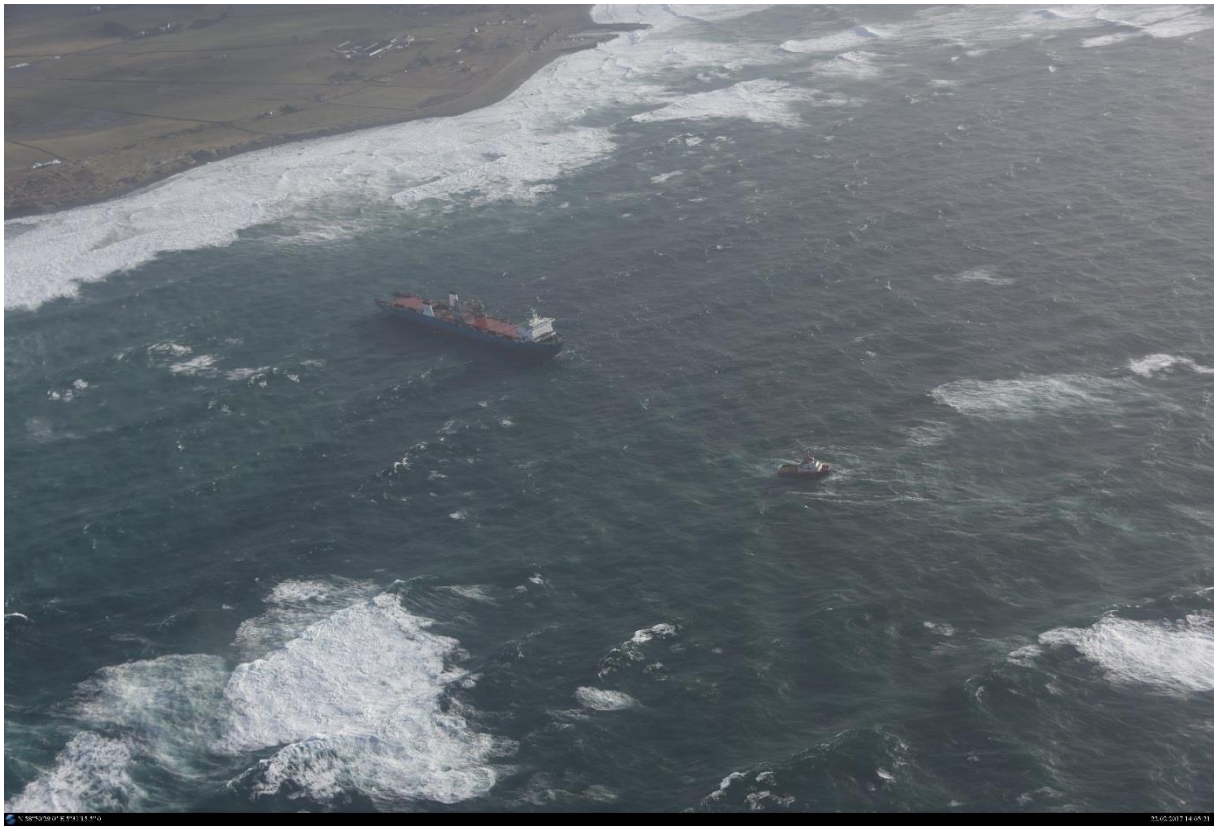
Figur 29. Foto fra LN-TRG kl. 16:05. Det var ikke observert akutt forurensning. BB Server har etablert sleper.

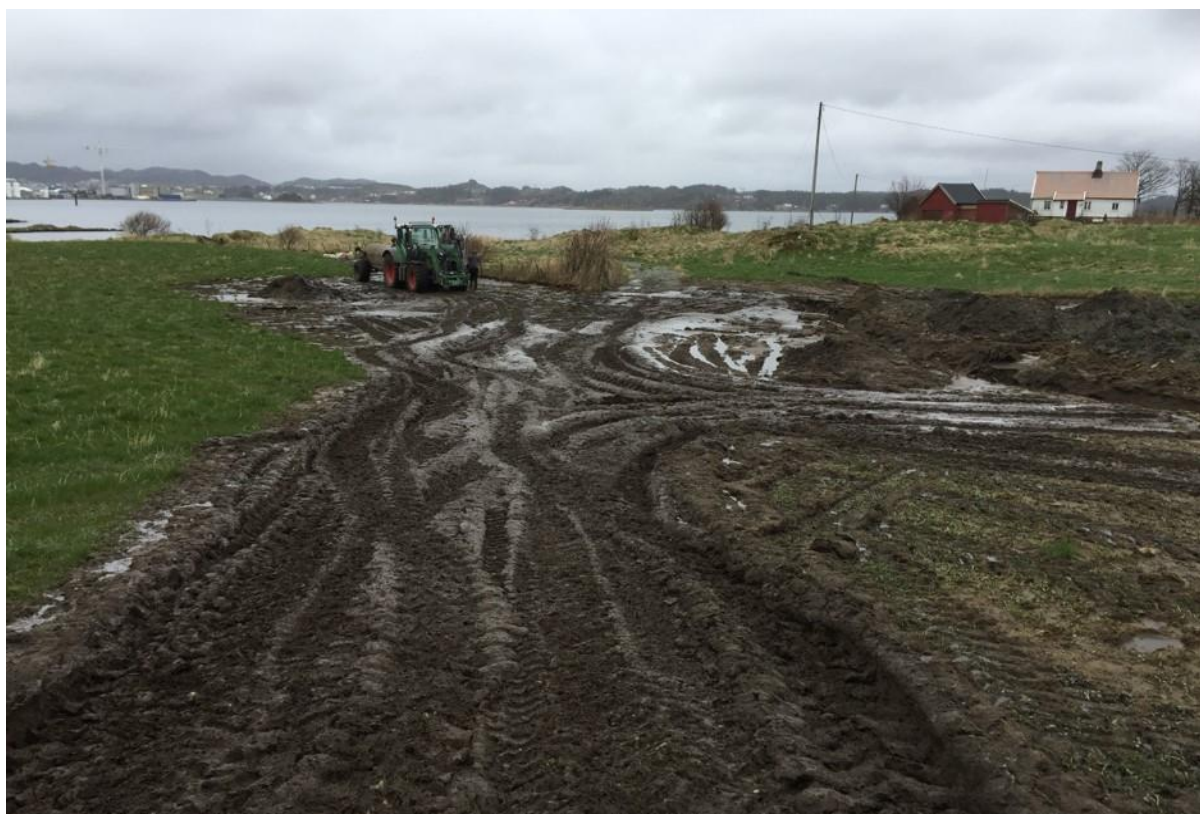
Figur 34. Bildet viser sørpe på jordet etter høy arbeidsaktivitet. Husdyrgjødselen er pumpet opp og kjørt bort.

Kystverkets beredskapsvaktlag mottok melding fra 110-sentralen i Haugesund om utslipp av om lag 350 000 liter husdyrgjødsel fra et gårdsbruk i Karmøy kommune. Brannvesenet rykket ut og foretok befaring på skadestedet, men hadde

ikke kapasiteter for å aksjonere på utslippet. Husdyrgjødselen hadde spredt seg ut over et jorde, og en mindre mengde hadde gått til en bekk og var ført videre ut i Karmsundet.

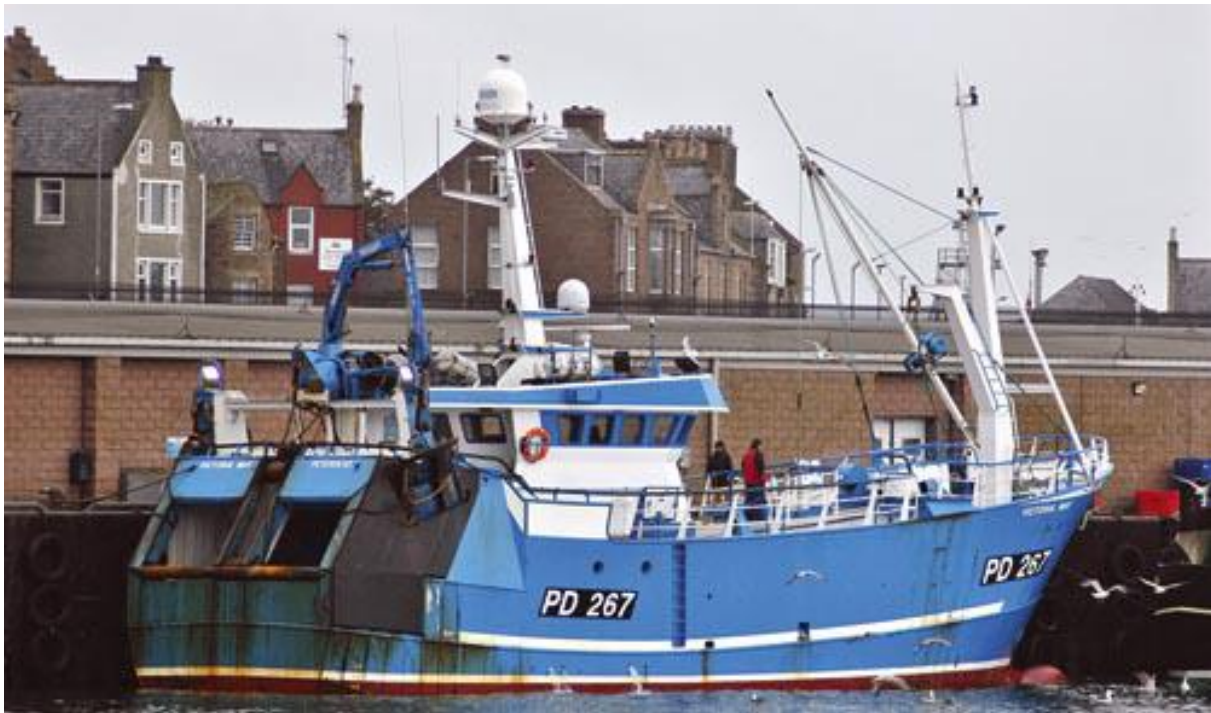
Tråleren Victoria May (LEVV) hadde hatt en grunnstøting/-berøring vest av Florø kl. 03:40. Fartøyet hadde truffet et skjær og fått et hull i skroget. Den ene dieseltanken ble skadet og hadde vanninntrenging etter grunnberøringen. Dieseltanken hadde inneholdt 2 000 m³ marine diesel som hadde lekket ut. Det ble gjort undersøkelser om bord som viste at ingen andre tanker var

skadet. Dykkere inspiserte skroget som hadde relativt store skader, og bekreftet at bare den ene tanken var skadet. Resterende to tanker ble tømt for olje av sikkerhetsmessige årsaker og fartøyet ble i etterkant tauet inn til Florø. Sjøfartsdirektoratet inspiserte fartøyet, kommunen fikk økonomisk garanti og pålegg ble sendt til Reder og fulgt opp av Sjøfartsdirektoratet.
