HENDELSER HÅNDTERT I 2018

Rapport
Kystverket

Hendelser håndtert i 2018 – Kystverket

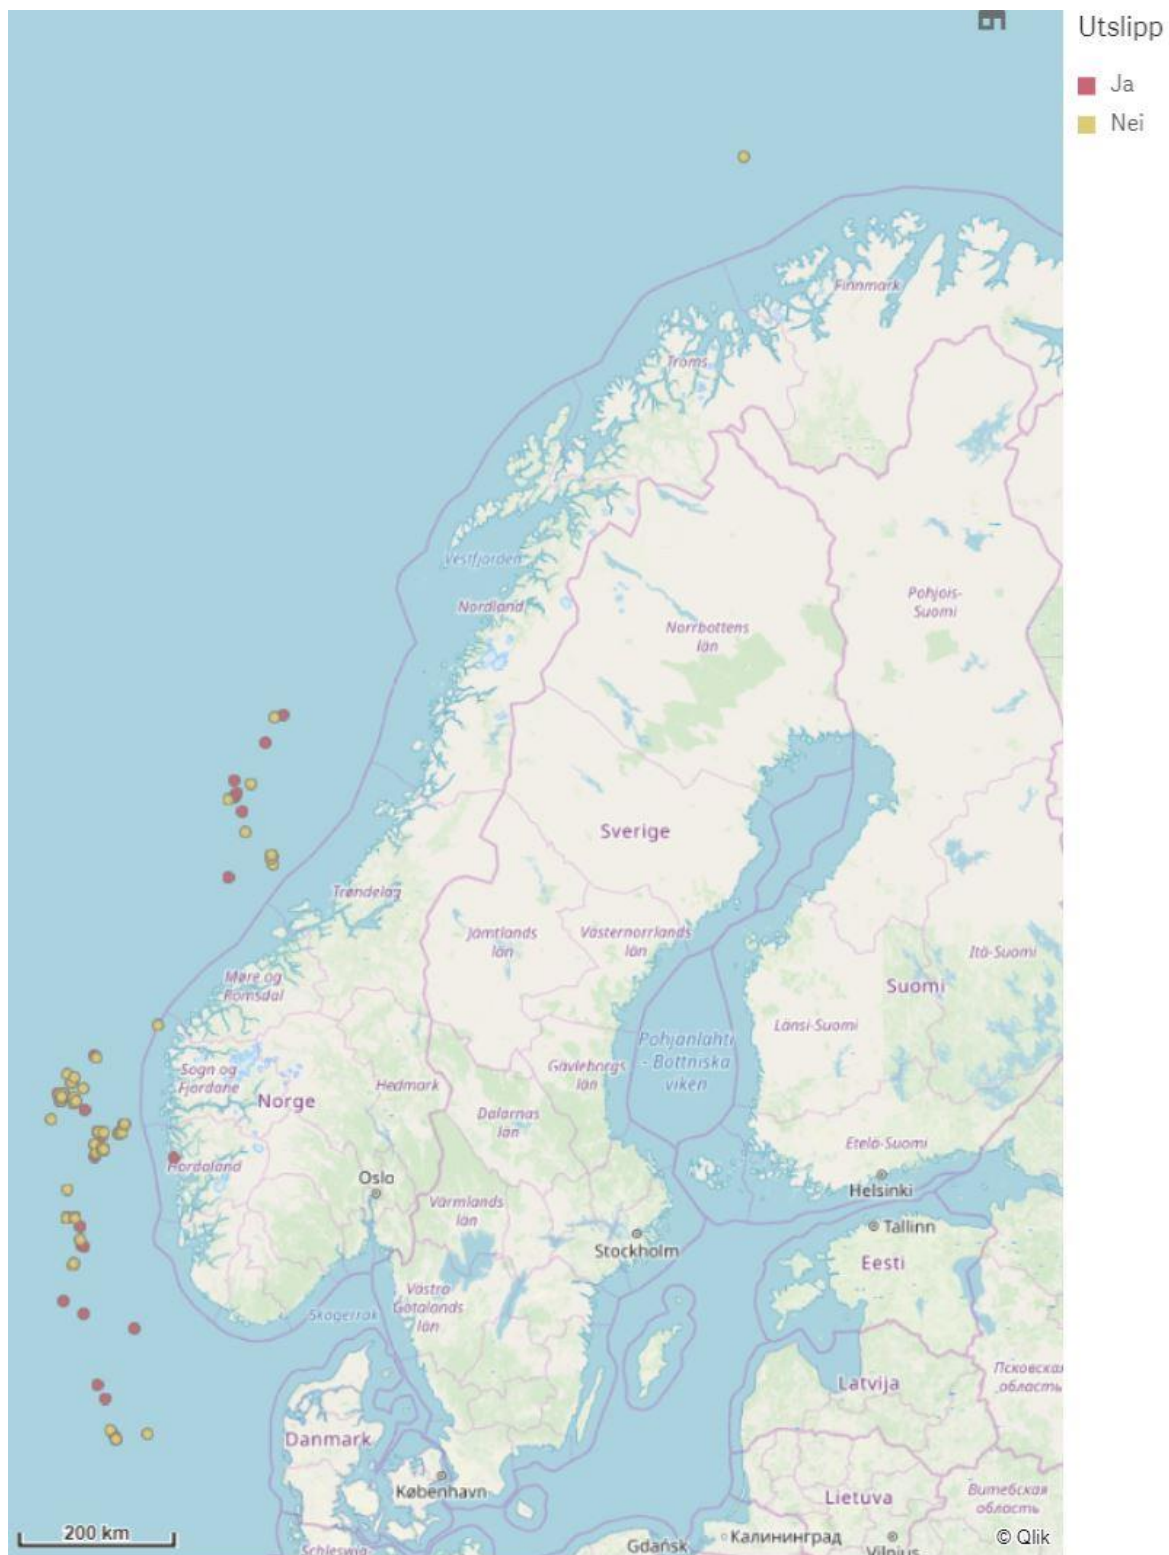
Figur 11. Hendelser i kategorien Petroleum/Offshore for 2018. Mange av utslippene er innenfor gitte tillatelser.

Figur 11 viser oversikt over petroleums-/offshorehendelser som er rapportert til Kystverkets beredskapsvakt. Disse rapporteringene stammer ofte fra satellitt-observasjoner. For en helhetlig oversikt

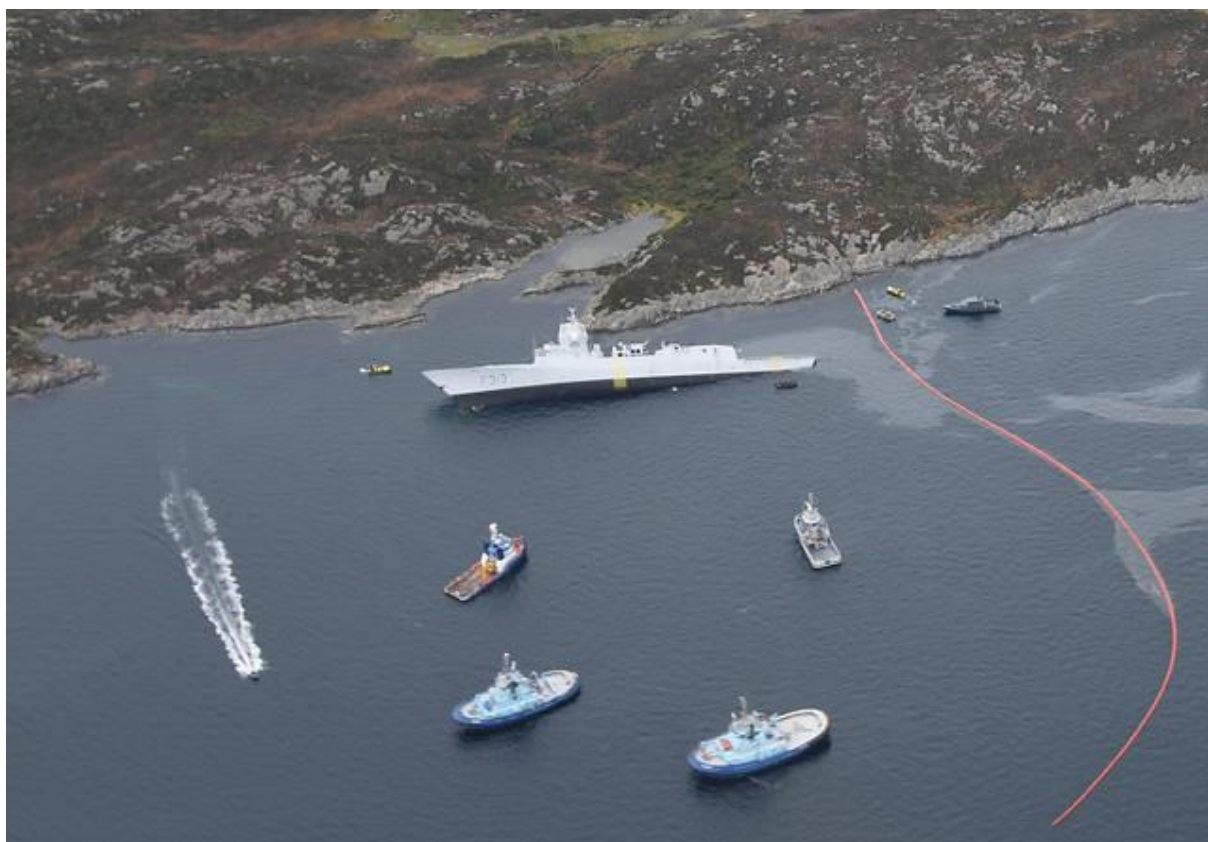
Figur 29. Etablering av oljevern den 8.november. Foto: Kystverket

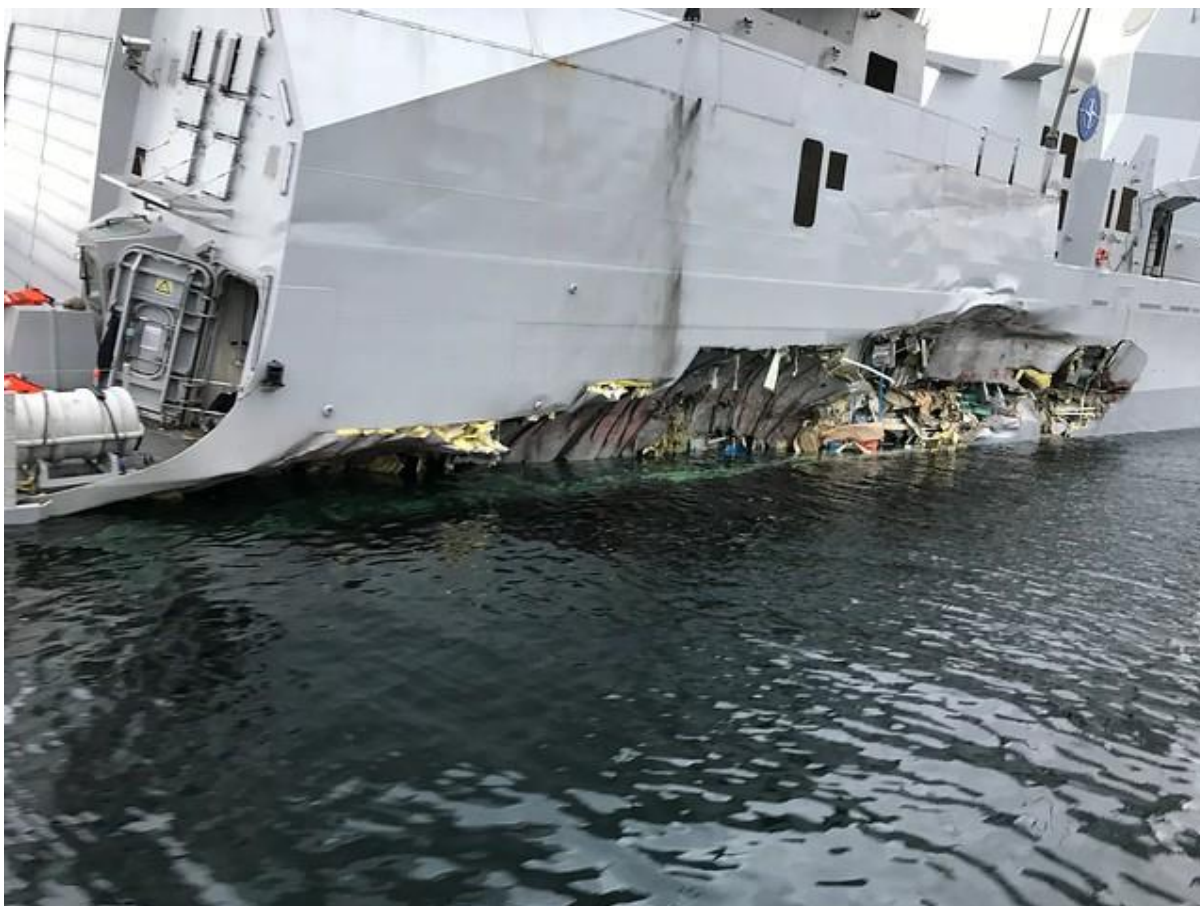
Figur 30. Skadeomfang på KNM Helge Ingstad som følge av kollisjon med tankskipet Sola TS. Foto: Kystverket

Den norske fregatten KNM Helge Ingstad og tankskipet Sola TS kolliderte i Hjeltefjorden, nord for Stureterminalen i Øygarden kommune i Hordaland klokken 04.02, torsdag den 8. november. På grunn av skadeomfanget og mangel på kontroll av skipet, ble fregatten gikk på grunn rett nord av Stureterminalen i Øygarden kommune i Hordaland. Totalt 137 besetningsmedlemmer ble evakuert.

Sikringsarbeidet av KNM Helge Ingstad ble igangsatt av Sjøforsvaret men fregatten sank dypere den 11. november og la seg til rette i en ustabil posisjon frem til skipet ble fjernet i februar 2019.

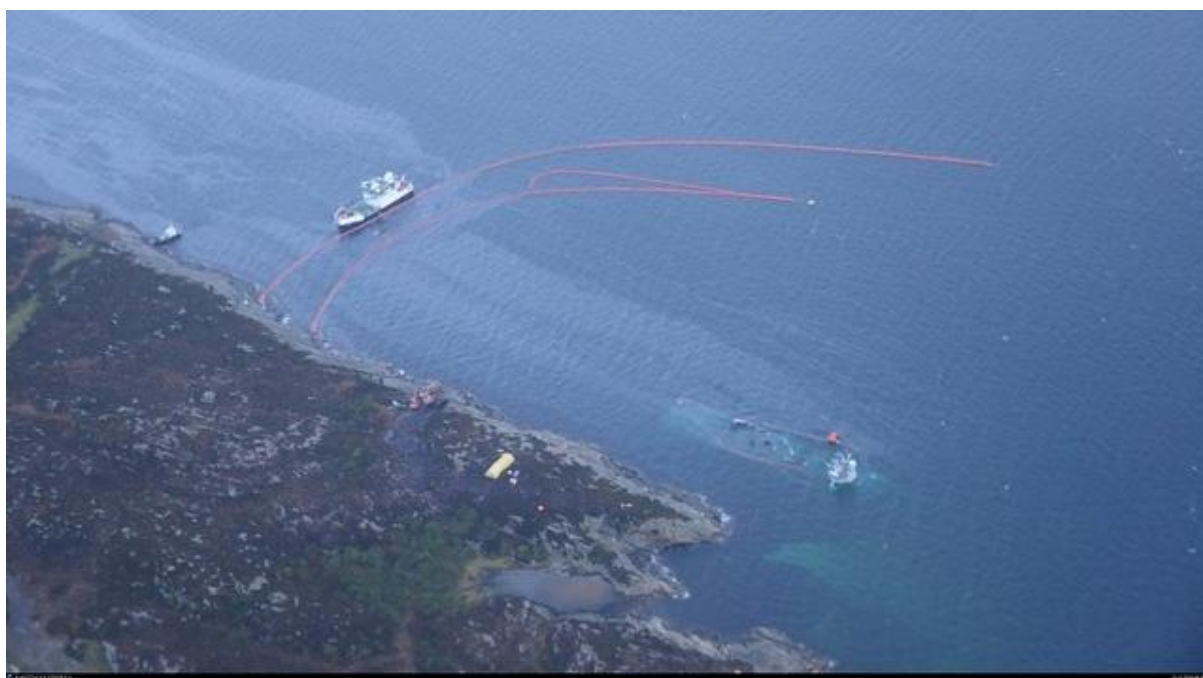
Figur 33. KNM Helge Ingstad den 13.november. Foto: Kystverket

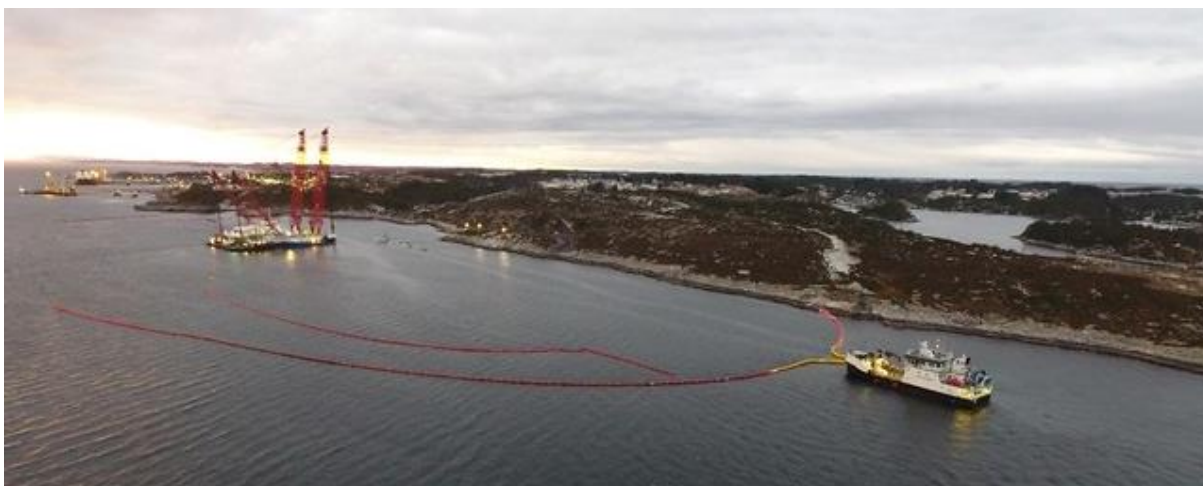
Figur 34. Forberedelser til heving av KNM Helge Ingstad. Foto: Kystverket

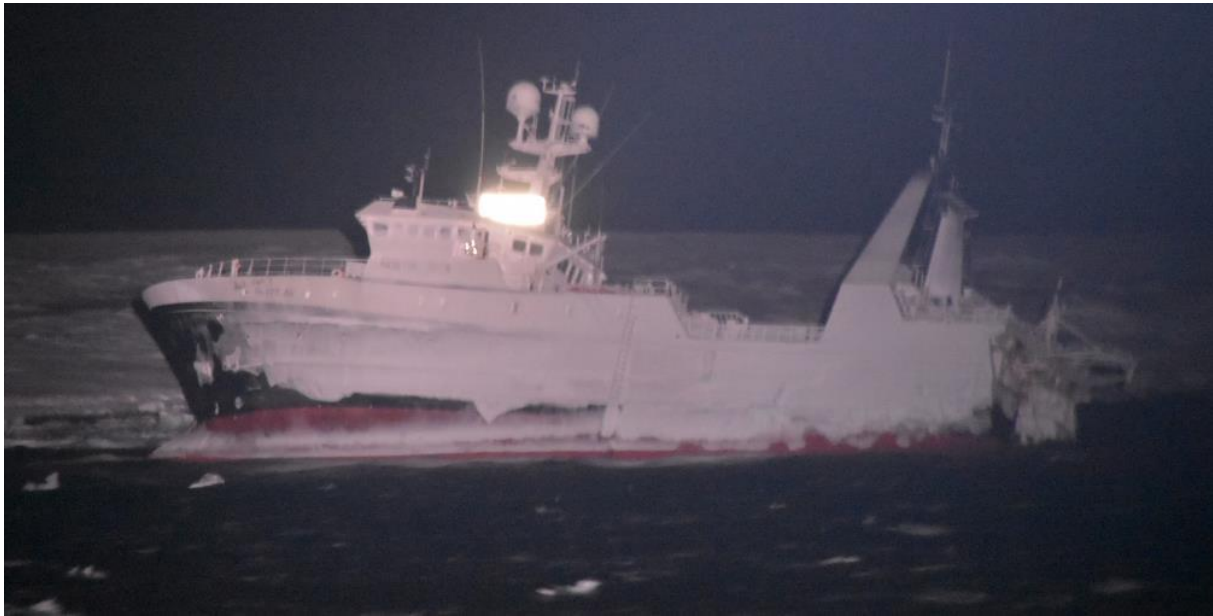
Figur 36. Northguider i Hinlopenstretet 3. januar. Foto: KV Svalbard)

I perioden 9. til 14. januar ble det gjennomført en vellykket oljetømming, hvor havaristen ble nødløst for 332 m³ diesel (alt) og ca. 15 m³ smøre-, hydraulikkolje og emulsjon. Deretter ble utluftinger og påfyllingsstusser for tanker blendet av og fartøyet ble stengt ned og lukket forsvarlig.

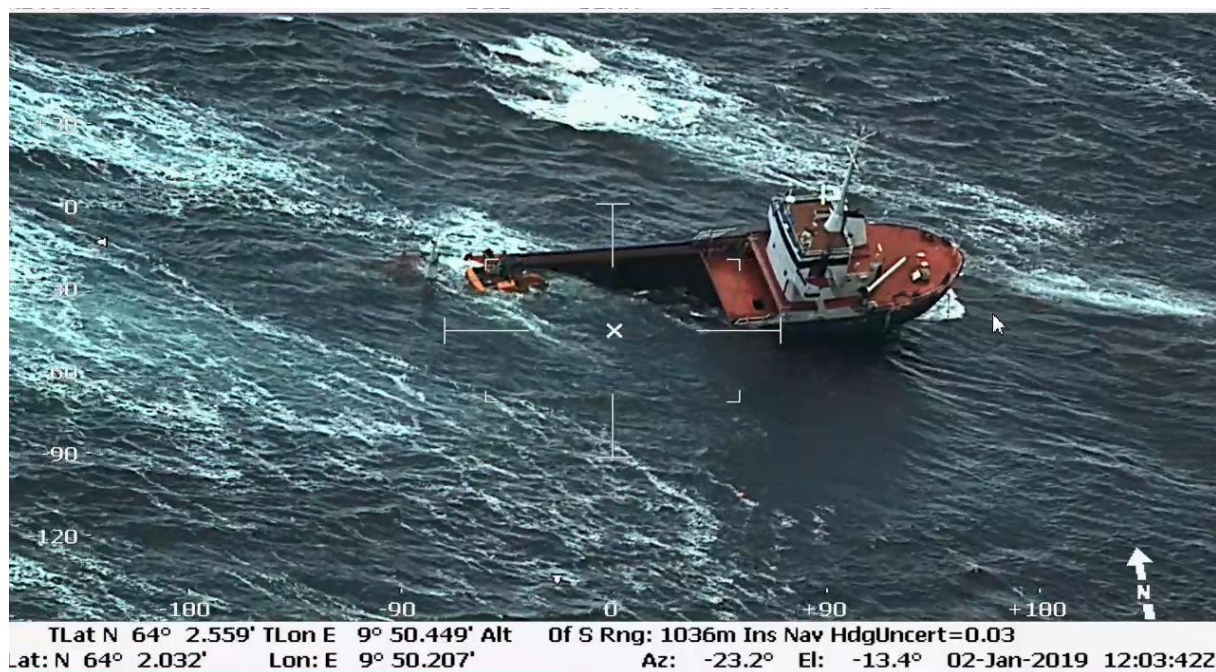
Figur 37. Frakteskipet M/S Osfjord.

Frakteskipet M/S Osfjord (lengde 47 m) grunnstøtte ved Linesøya i Flesafjorden (Trøndelag) 22. september 2018. Skipet tok inn mye vann og det var meget hardt vær i området. Mannskapet ble berget av helikopter. Skipet ligger vanskelig til på

vestsiden av Linesøya med betydelige skrogskader, og det kreves omfattende utbedringer før fartøyet kan fjernes. Kystverket har gitt pålegg til eier av skipet om fjerning med frist 30 juni 2019.

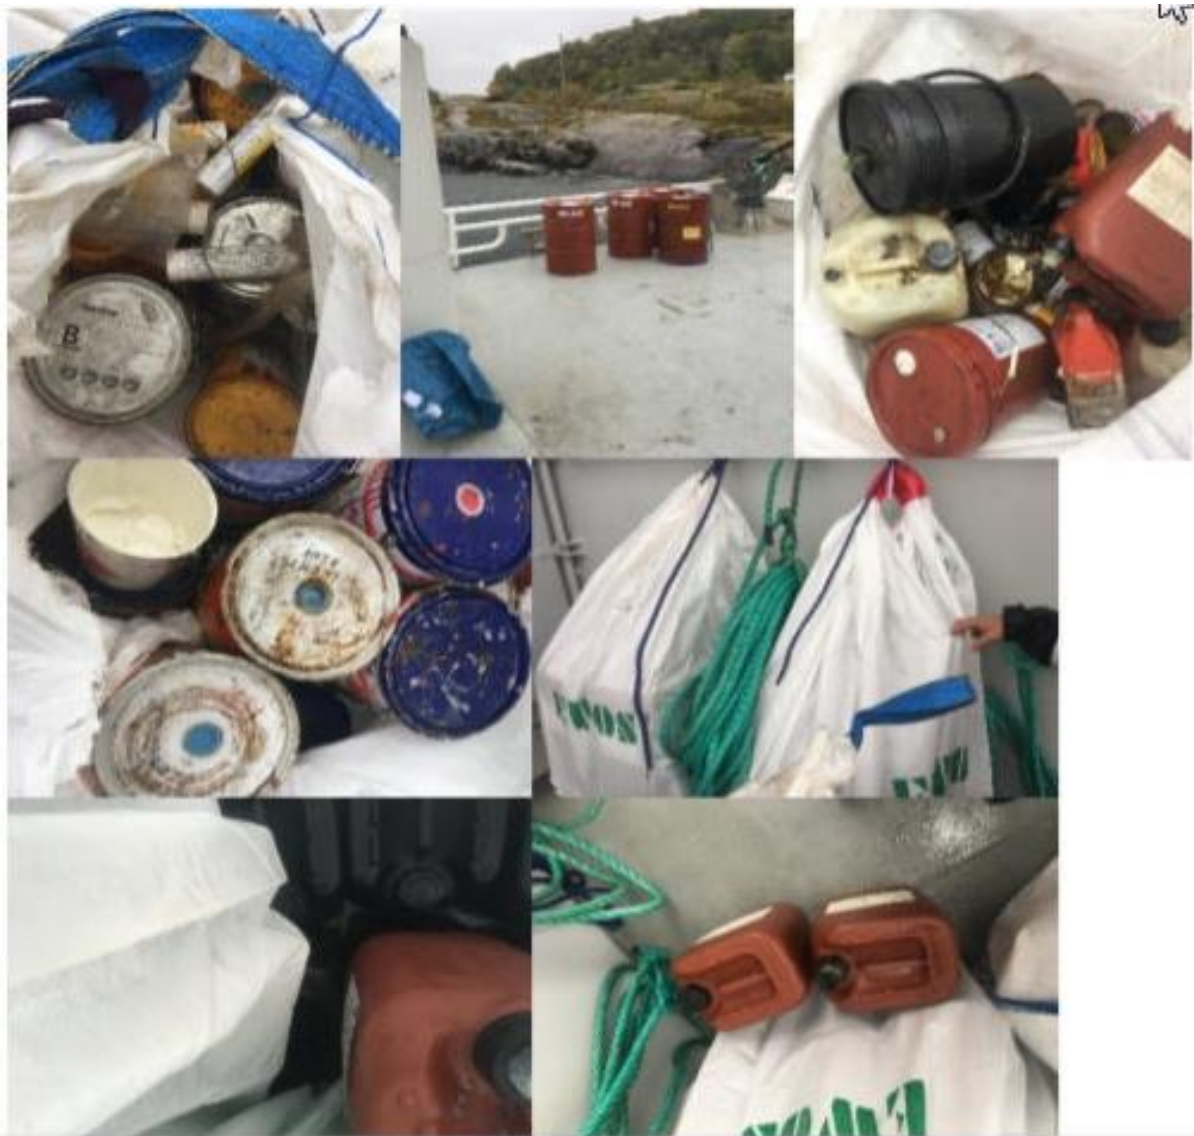
Figur 38. Løse gjenstander som ble fjernet fra vraket for å hindre forurensning til miljø.

Dersom skipet ikke fjernes vil det brytes ned over tid og kan representere en skade eller ulempe for miljøet, inkludert fare for fremtidig forsøpling av strender og havområder. På sikt vil blant annet vrakdeler og inventar spre seg. Selv om skipet flytter på seg eller brytes ned og ikke lenger er synlig, vil det være fare for at det på sikt kan virke skjemmende i det ytre miljøet. Det er særlig grunn til å

påpeke skipets forfatning i denne sammenhengen. Det er påvist store skader i skroget. Etersom skipet ligger delvis over vann i et værutsatt område, er sannsynligheten stor for at skipet vil påvirkes sterkt av bølger og bevegelser i vannmassene.

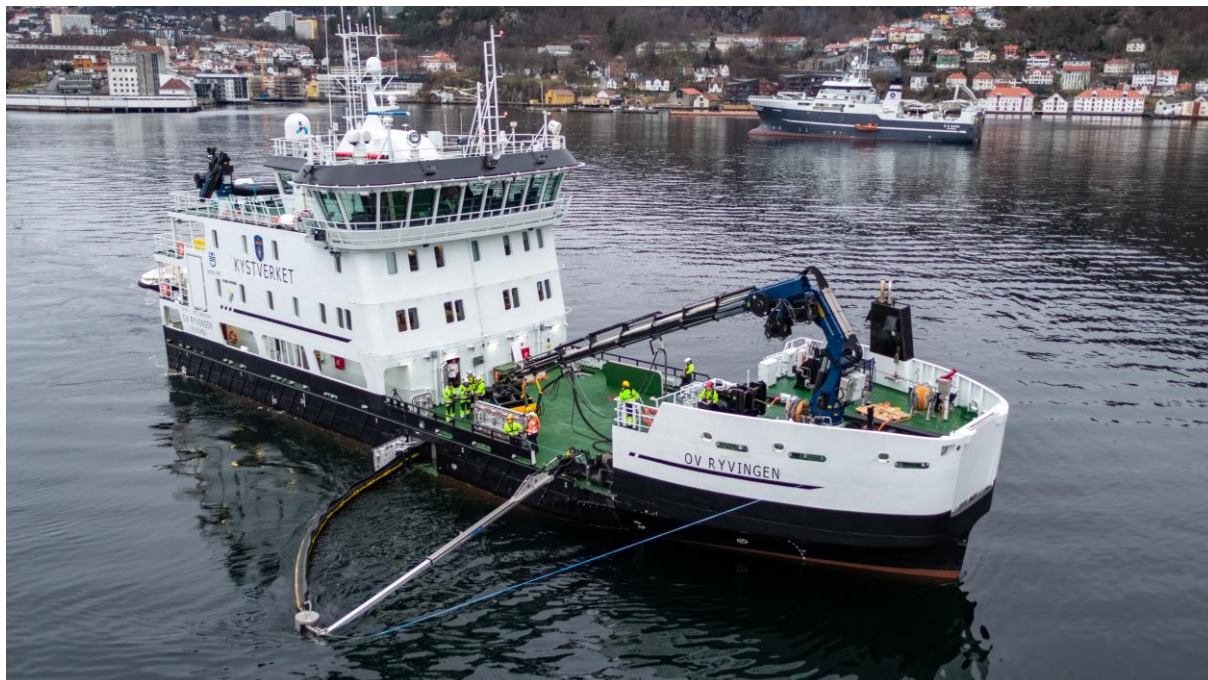
Figur 40. Kystverkets nye multifunksjonsfartøy OV Ryvingen.

Multifunksjonsfartøyene OV Utvær, OV Skomvær, OV Bøkfjord og OV Ryvingen er utrustet med moderne oljevern utstyr og fjernmålingsutstyr for deteksjon av olje i mørke og dårlig sikt. Totalt er seks av Kystverkets fartøy utrustet med oljevern utstyr.
