KYSTVERKET

# Kystverkets vurderinger og anbefalinger etter undersøkelse og kartlegging av U-864 i 2025

| Prosjekt: | Undersøkelse og kartlegging av U-864 i 2025 | Project: | Investigation and mapping of U-864 in 2025 |

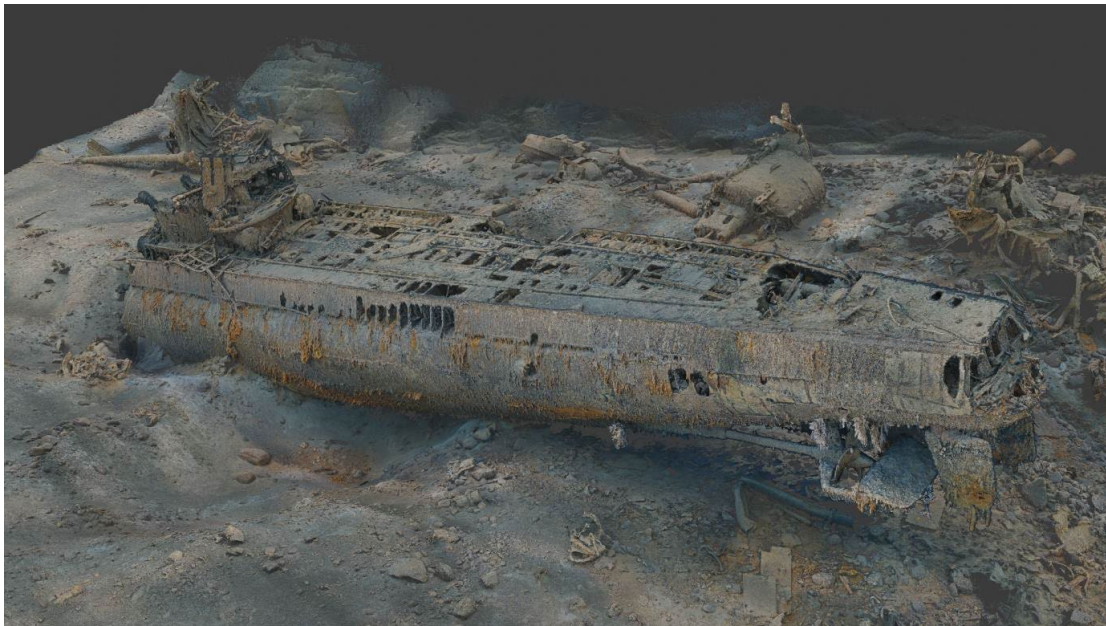
Figur 16 Fotogrammetri av akterskipet av vraket etter U-864

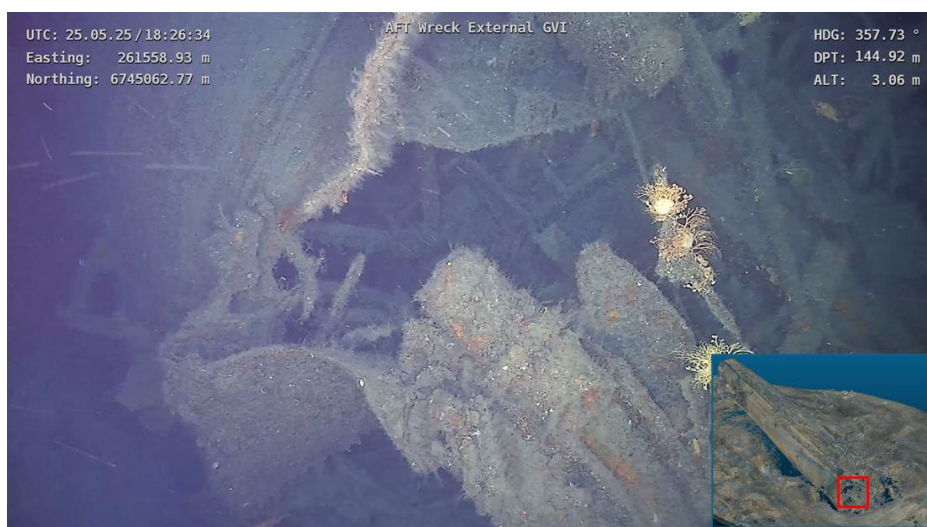
Den interne videoundersøkelsen ga ikke de ønskede resultatene. Bruddåpningen i vrakseksjonene inneholdt for mye vrakgods og kabler, noe som hindret lansekameraet i å nå langt nok inn i vraket. Det var derfor ikke mulig å fastslå om luka til torpedorommet i baugseksjonen var åpen.

Figur 17 Bilde fra HD-video fra bruddpunktet i akterseksjonen

Det var også utfordrende å oppnå tilstrekkelig belysning med det valgte utstyret ettersom ROV-en ikke kunne bevege seg inn i vraket. Likevel ga inspeksjonen noen bilder av innsiden av vraket og tilstanden i denne delen.

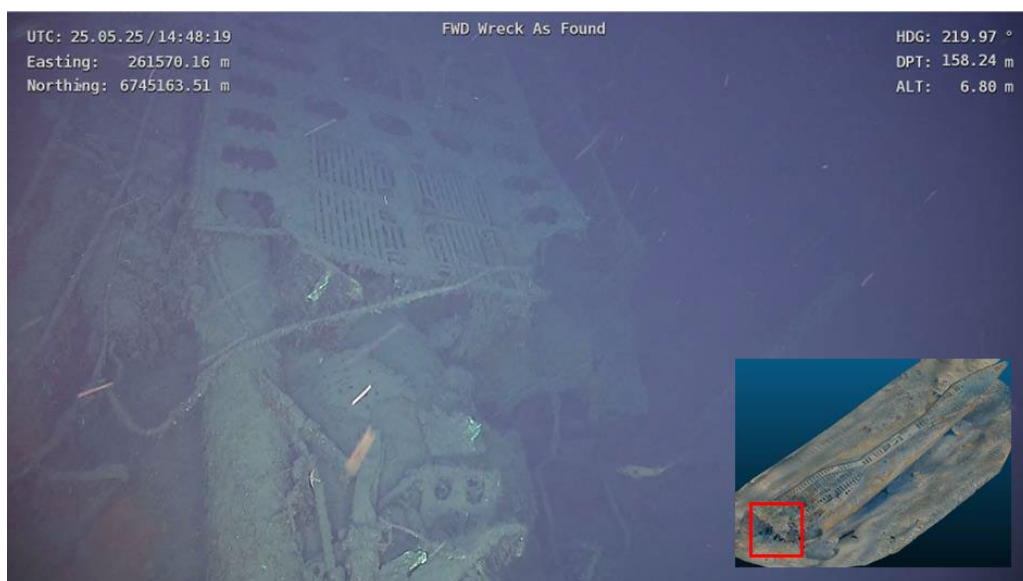
Det var ikke mulig å vurdere volumet av sedimenter inne i vrakdelen da fotogrammetridata ved bruddåpningen ikke var tilstrekkelig. Bildene fra fotogrammetrien strakk seg ikke langt nok inn i vrakdelene til å kunne danne en sedimentoverflate i modellen. Uten informasjon om beliggenheten av sedimentlaget inne i vraket, kan modellen ikke gi et nøyaktig estimat av volumer av sedimenter som observert på video. Det mangler også digitale tegninger av ubåten som kan legges inn i 3D modellen for å kunne beregne tykkelsen av sedimentene.

Figur 18 Bilde fra HD-video fra bruddpunktet i baugseksjonen

I forbindelse med Tokt 2 vurderes det å skjære opp en større luke i torpedorommet i akterskipet, og gå inn med en lengre lansekamera med bedre lyskilde.

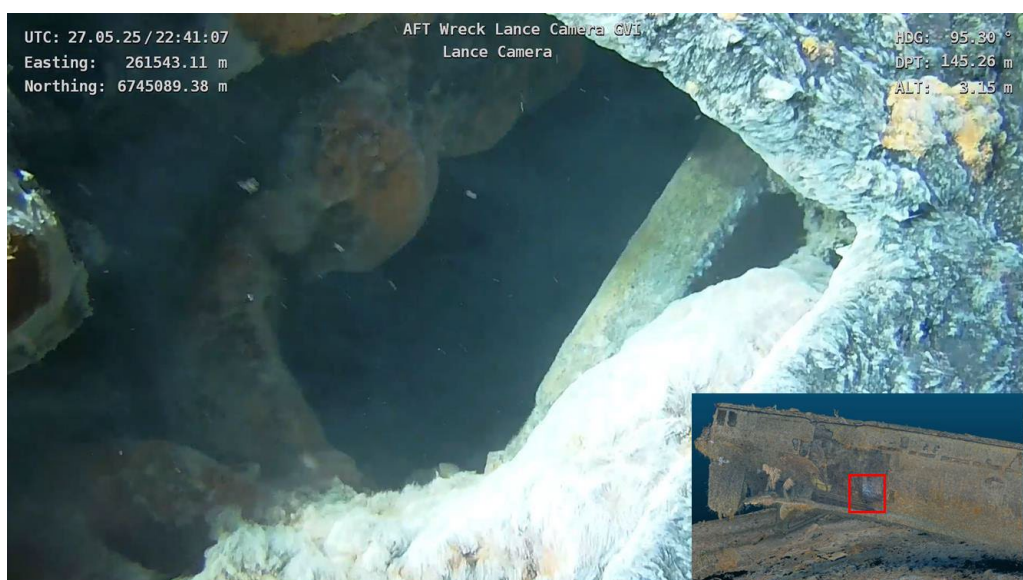
Figur 19 Eksempel fra lensekamera før innføring i skroget ved torpedorommet i akterseksjonen

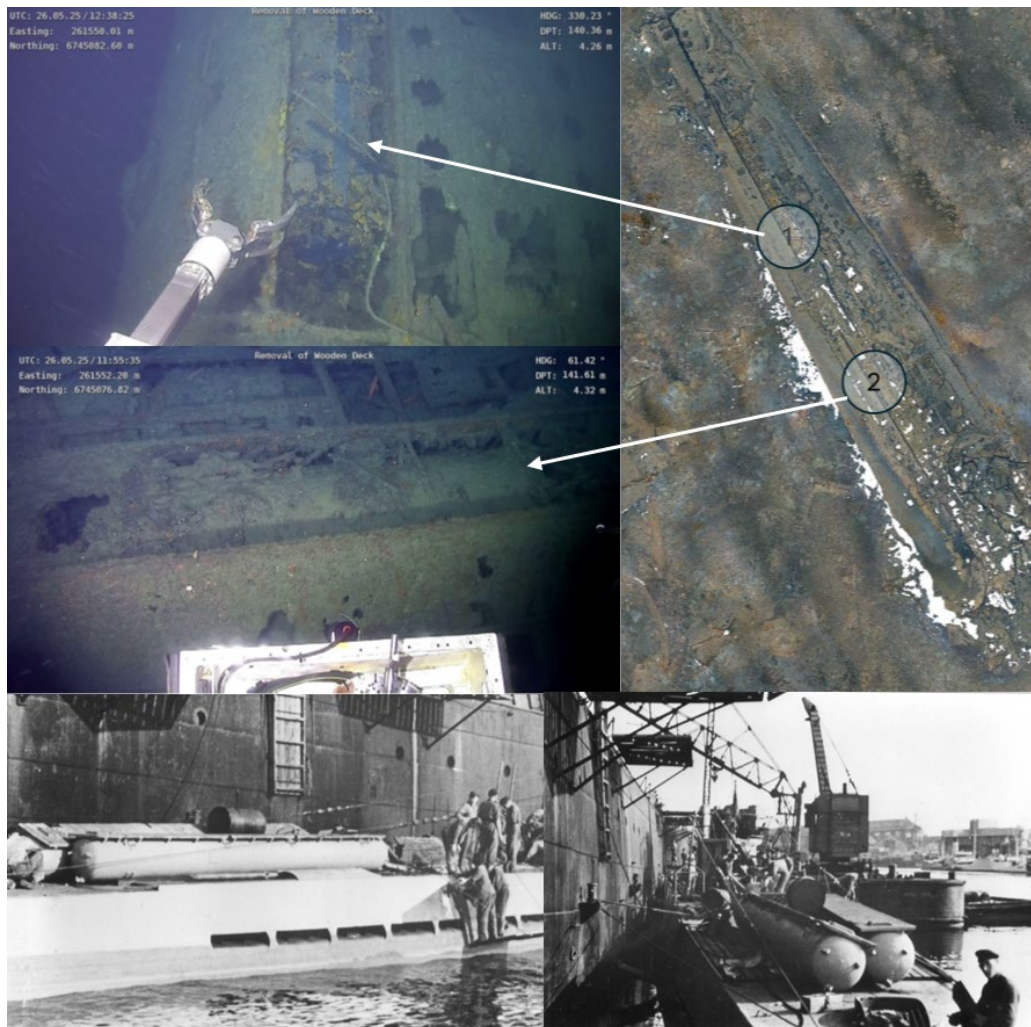
Figur 20 Bilder av lastekontainer 1 og 2 under dekket på akterseksjonen av U-864 (øverst til venstre) sammen med fotogrammetribilde av akterseksjonen (øverst til høyre) – alle fra Reach Subsea AS. Bildene under er foto av lastekontainere som klargjøres (foto: ukjent)

Frigjøring av en eller begge beholdere, løfting og transport av denne/disse til en plassering på sjøbunnen for å inspisere innholdet, er tatt inn som en opsjon for Tokt 2. Selve åpningen av lastekontaineren vil gjennomføres av Forsvaret v/ MDK dersom dette skulle bli aktuelt.

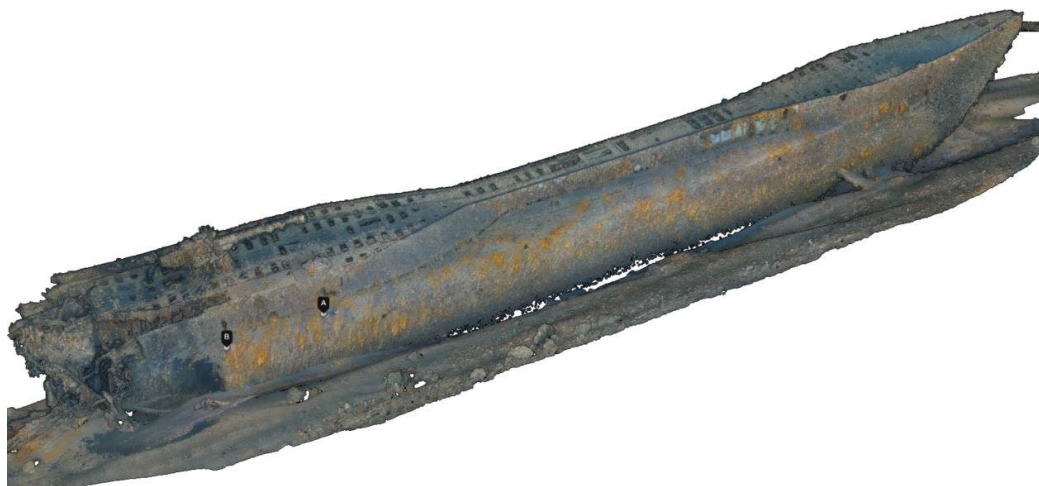
Målingene ved lokasjon A ble utført på den øvre delen av ubåtens skrog, omtrent 10 meter fra bruddpunktet. De to målingene viser at tykkelsen på trykkskroget har blitt redusert med 0,6 til 0,75 mm siden forrige måling.

Målingene ved lokasjon B ble utført på den øvre delen av ubåtens skrog, omtrent 6 meter fra bruddpunktet og 3 meter fra lokasjon A. De to målingene viser at tykkelsen på trykkskroget har blitt redusert med 0,6 til 0,85 mm siden forrige måling (2005).

Figur 25 Lokasjon A og B på forskipet
