FORVALTNINGSPPLAN FOR STRØMTANGEN FYRSTASJON

KRAGERØ KOMMUNE • TELEMARK FYLKE

KYSTVERKET

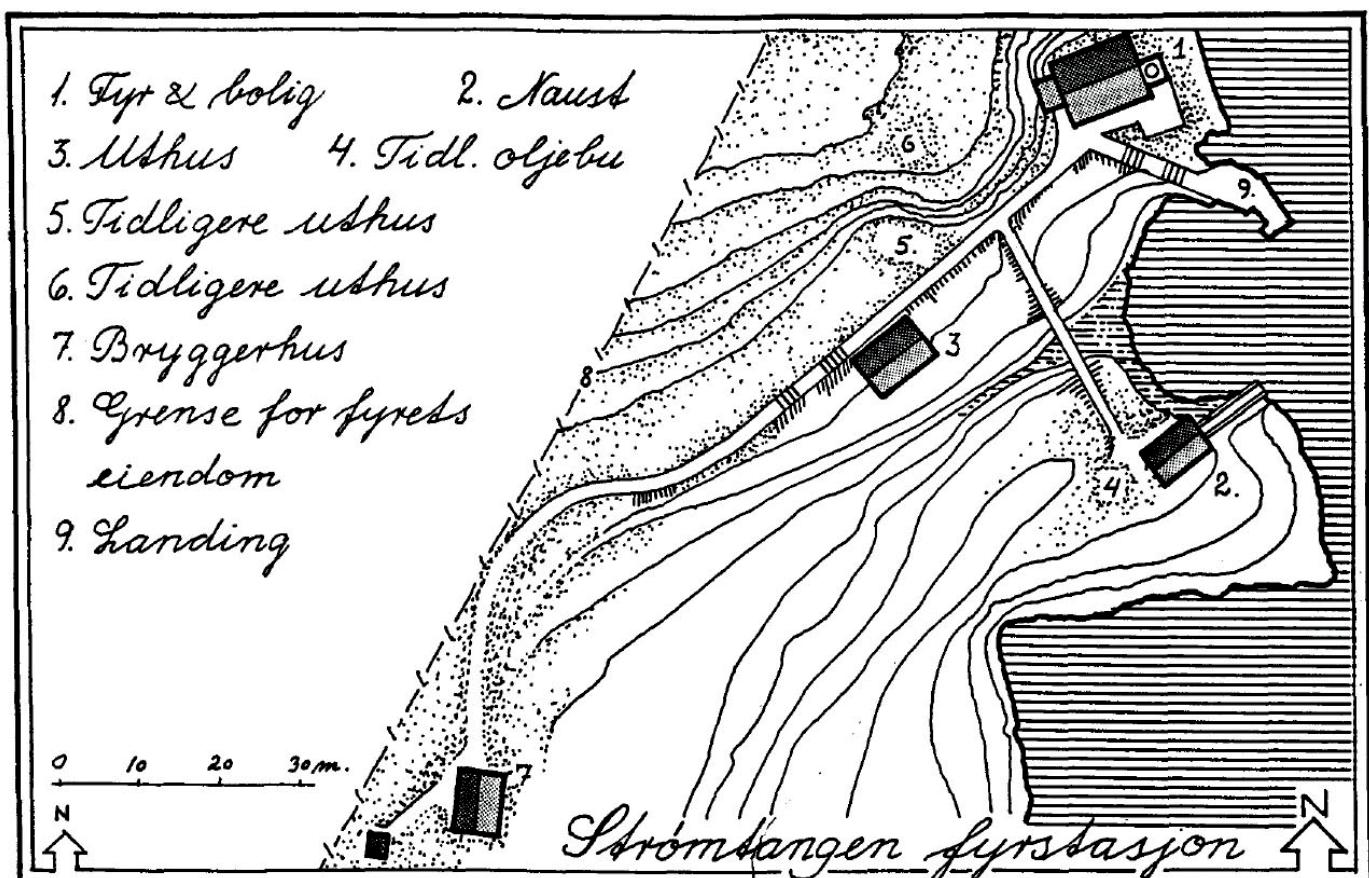
Kart

Situasjonskart

Hentet fra fredningsvedtaket.
Tegning: Sven Poulssoon.

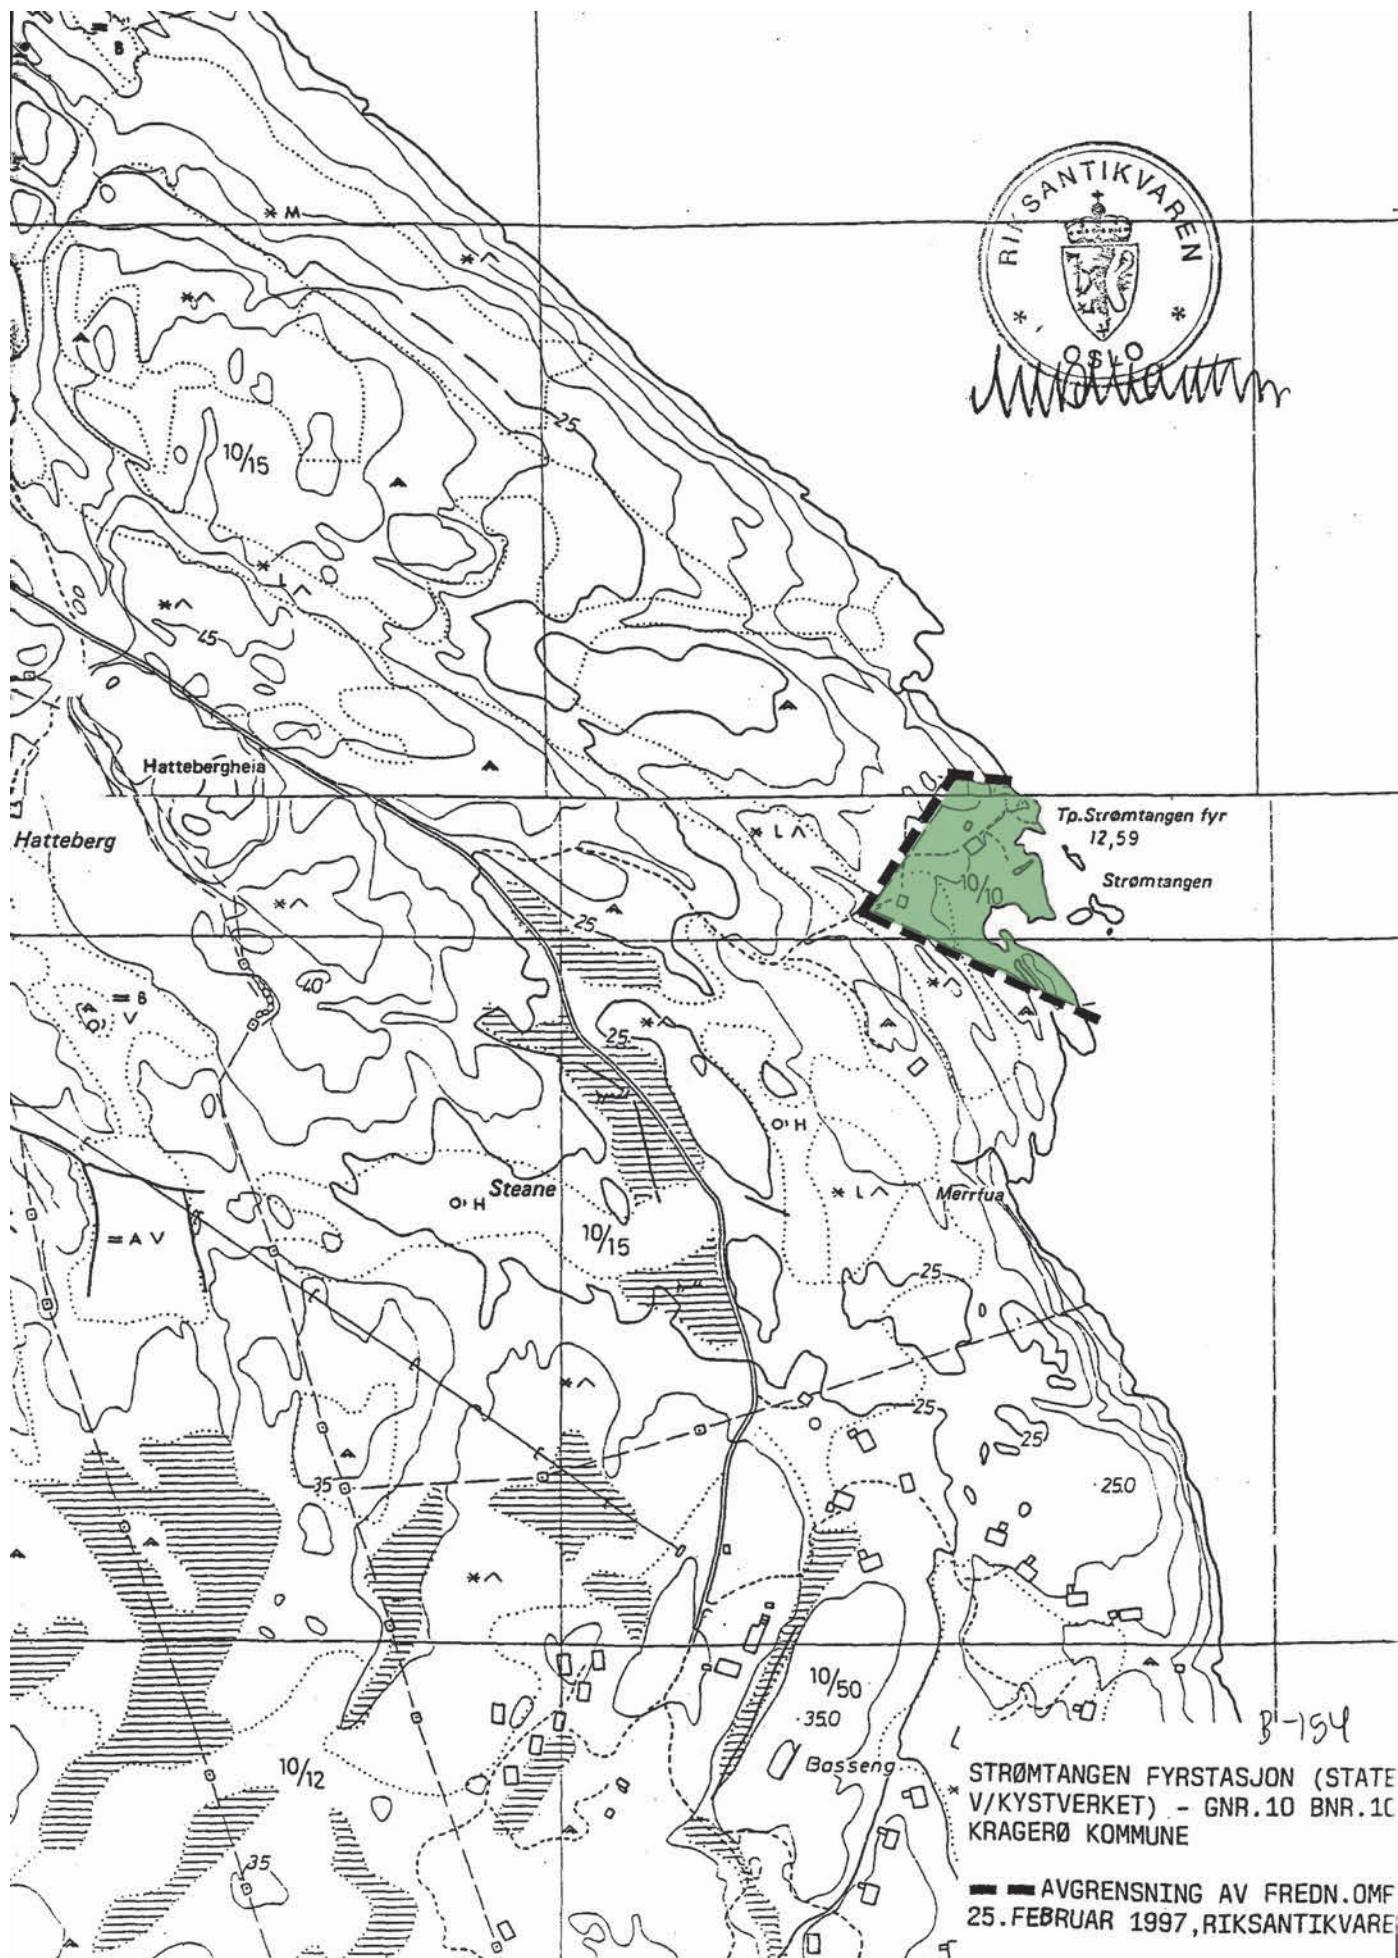
Kart over fredningsområdet ved Strømtangen fyrtasjon:

Fredningsområdet og bygningene som foreslås fredet er avmerket på vedlagte kart datert 25. februar 1997 og påført Riksantikvarens stempel. Se side 10.

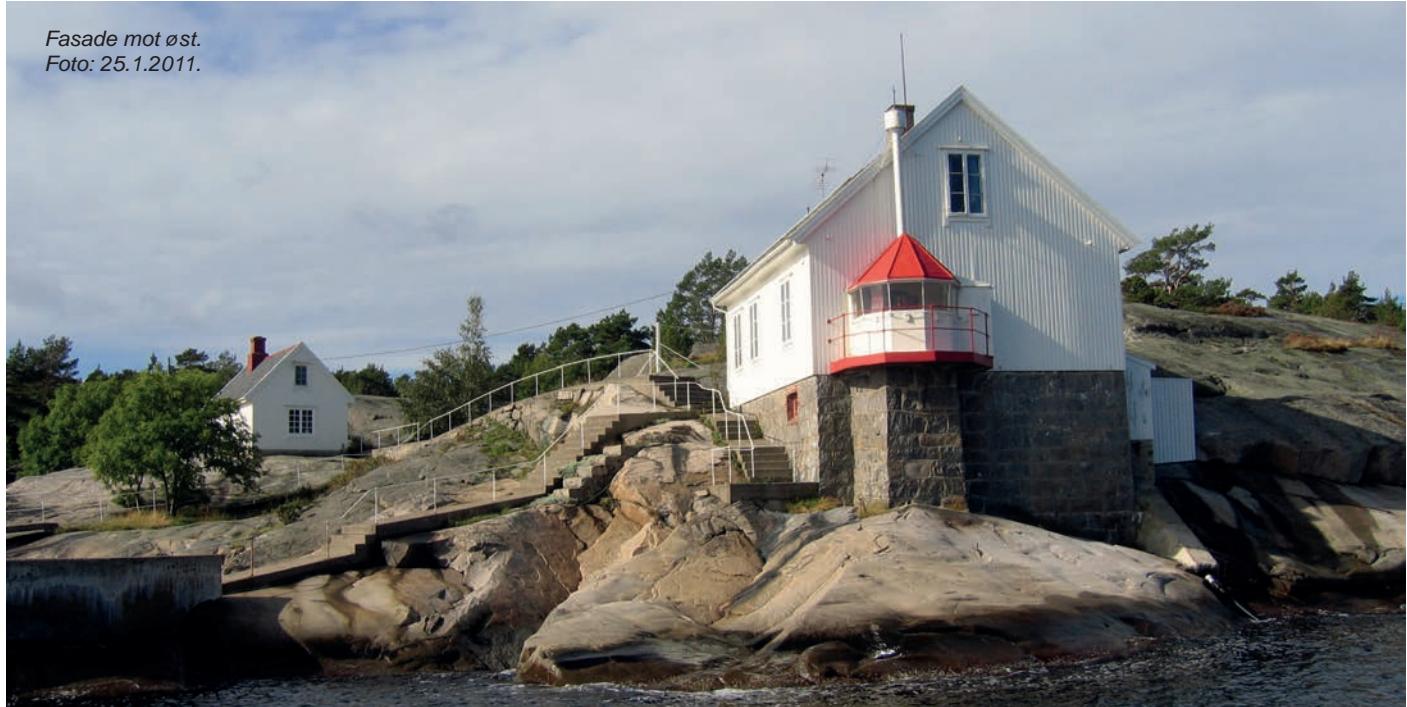
Fasade nord med varmepumpe
Foto: 7.4.2016

Endringshistorikk	Boligen fremstår som svært autentisk. Nytt brannsikringsanlegg inkl. brannstige, tilkoblet vann og kloakk, montert ny do og dusj. Installert varmepumpe.	
Retningslinjer for videre utvikling	Det er verken nødvendig eller ønskelig med bygningsmessige endringer av fyrvokterboligen. Det skal ikke være adgang til selve navigasjonsinstallasjonen for andre enn Kystverkets personell.	
Spesielle forhold vedrørende vedlikehold	<p>Vedlikeholdet skal utføres etter antikvariske prinsipper. Interiørfredet.</p> <p>Endring av eksisterende eller montering av ny fast innredning / installasjon er søknadspliktig. Dette gjelder også i forbindelse med Kystverkets egen virksomhet.</p>

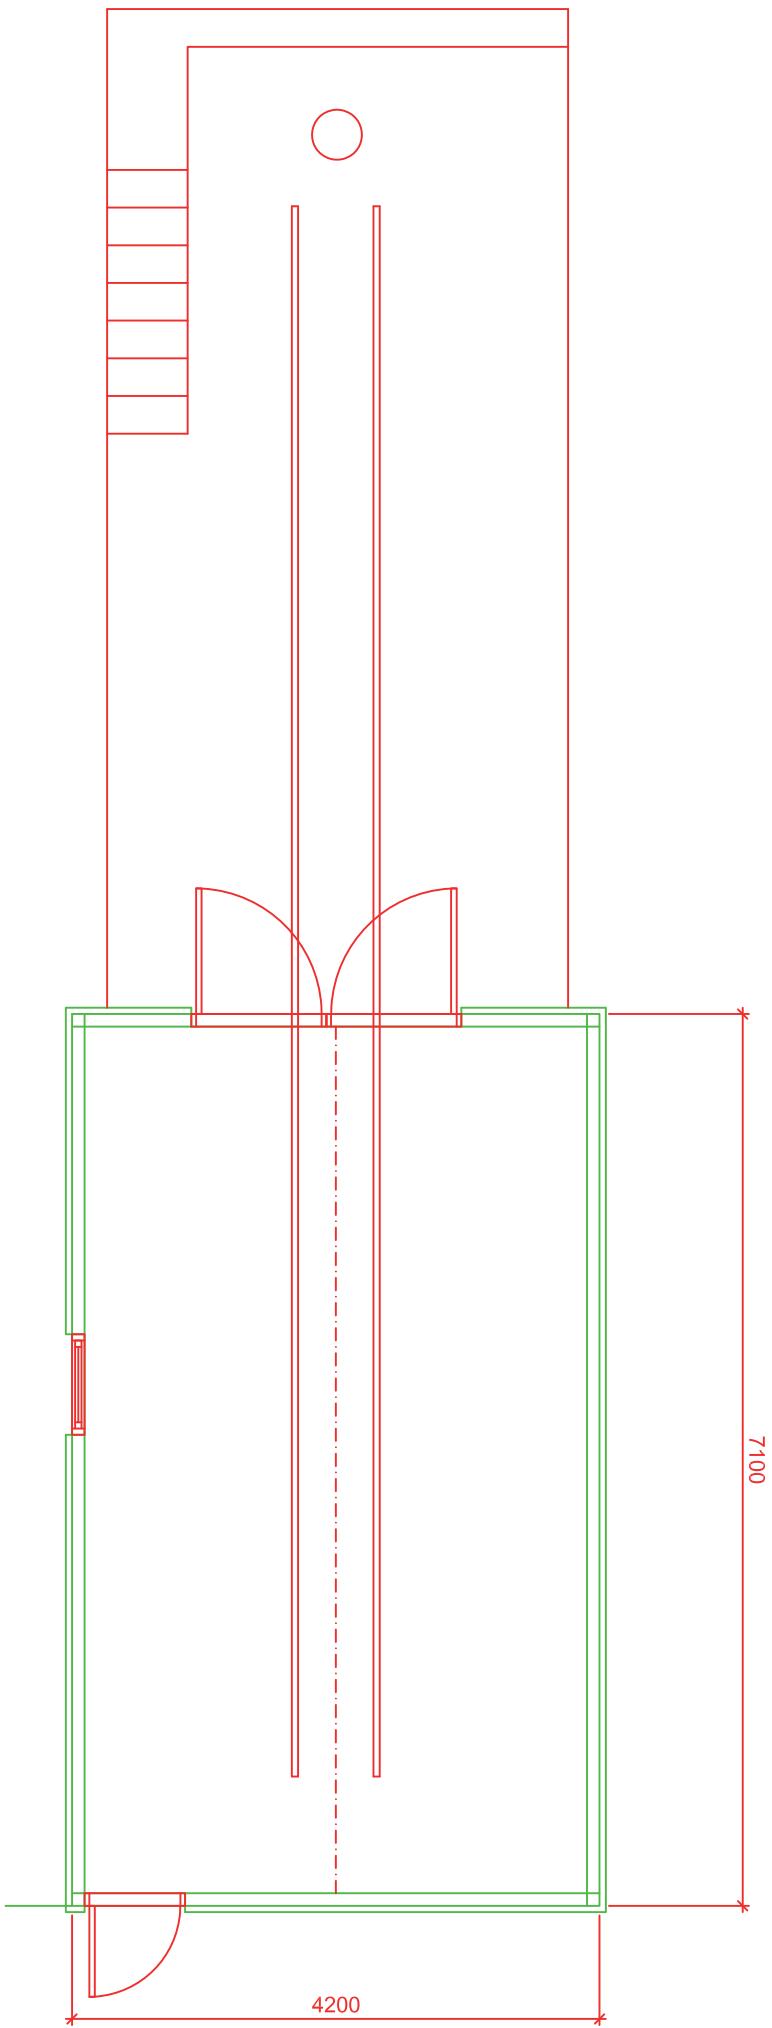
Til venstre: Plan av naust og landing.

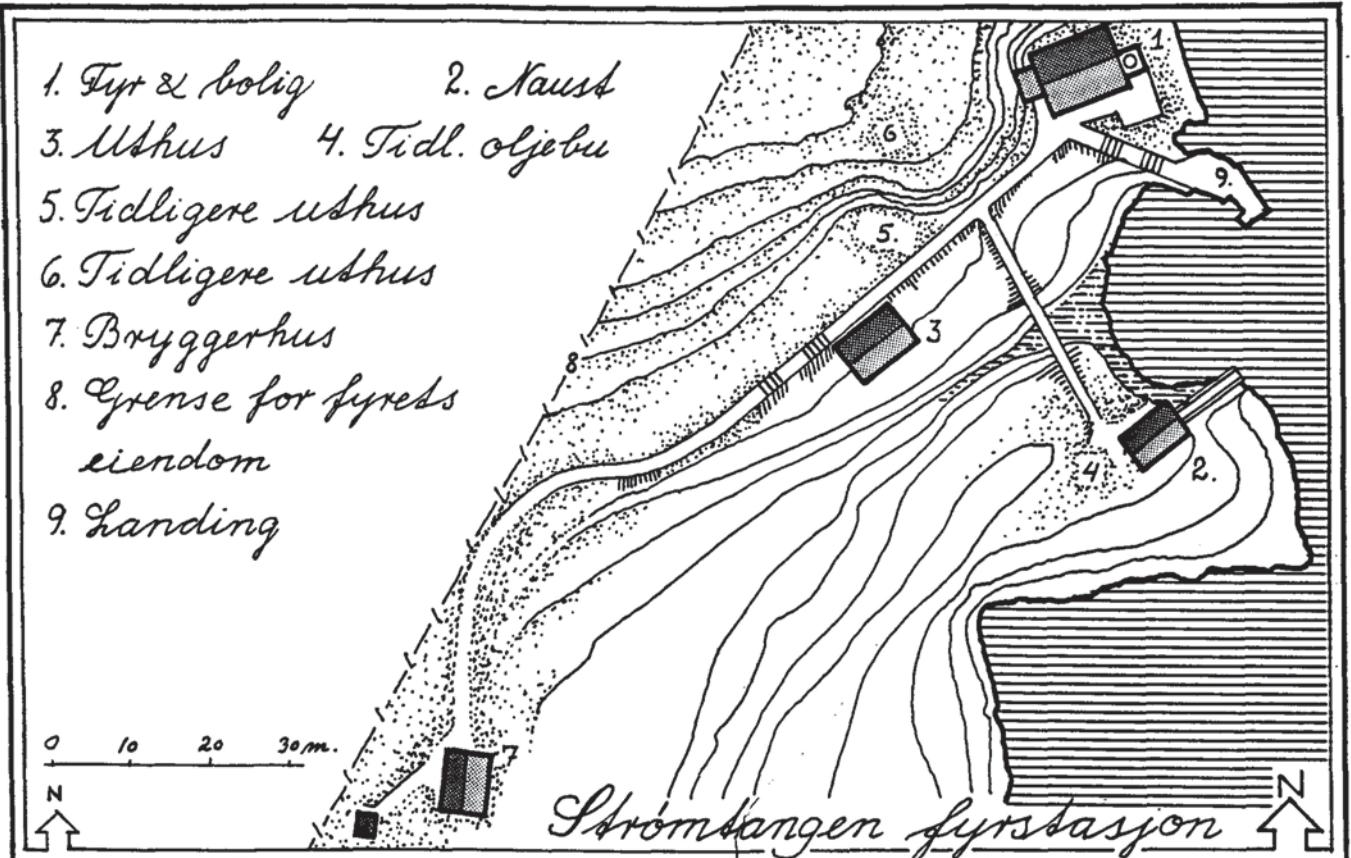
Tegning etter kroki fra 1911.

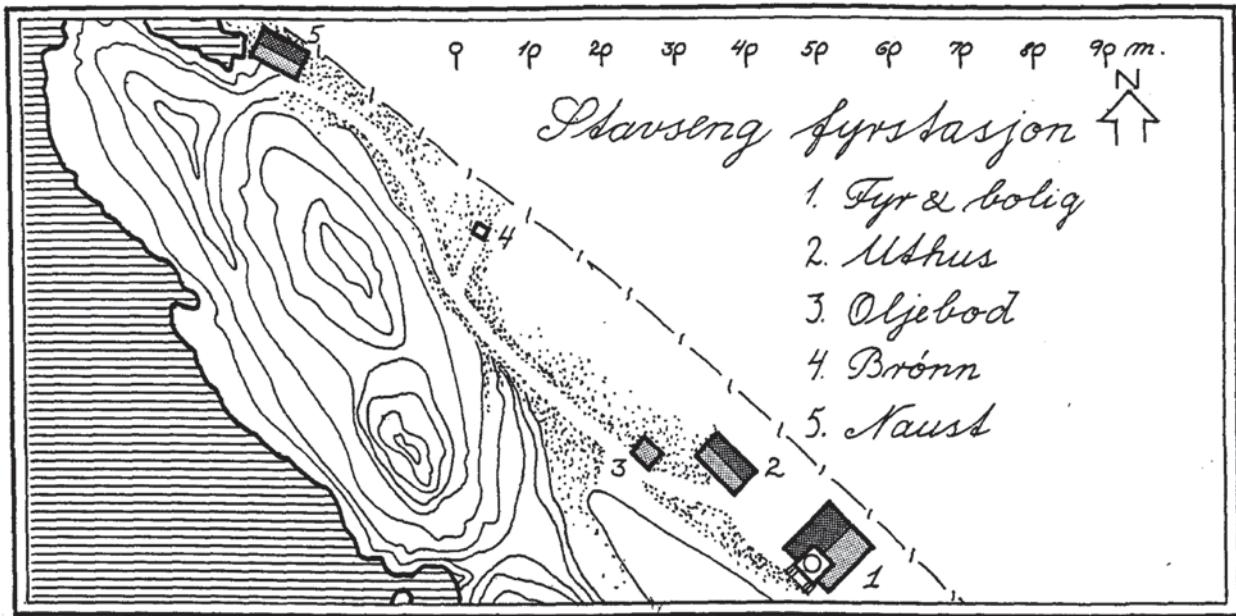
Tegning etter kroki fra 1911, rev. 1980.
