# FORVALTNINGSPLAN FOR TRANØY FYRSTASJON

HAMARØY KOMMUNE • NORDLAND FYLKE

# TRANØY FYRSTASJON --- SPESIELL DEL

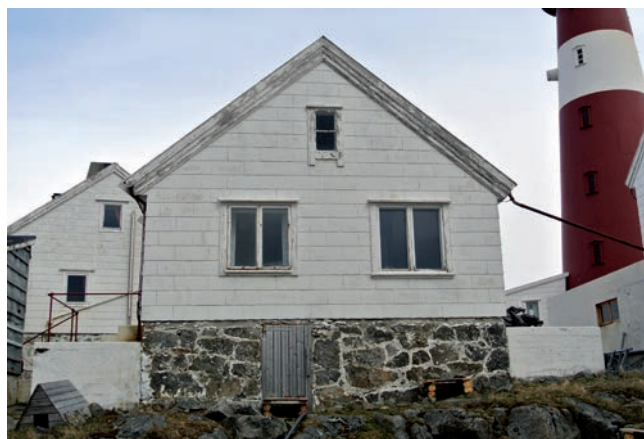
Over: Fasade mot syd. Inngang kjeller.
