SJØSIKKERHETSANALYSEN 2014

Årsaksanalyse av grunnstøtinger og kollisjoner i norske farvann

Kystverket

Rapport Nr.: 2014-1332, Rev. C

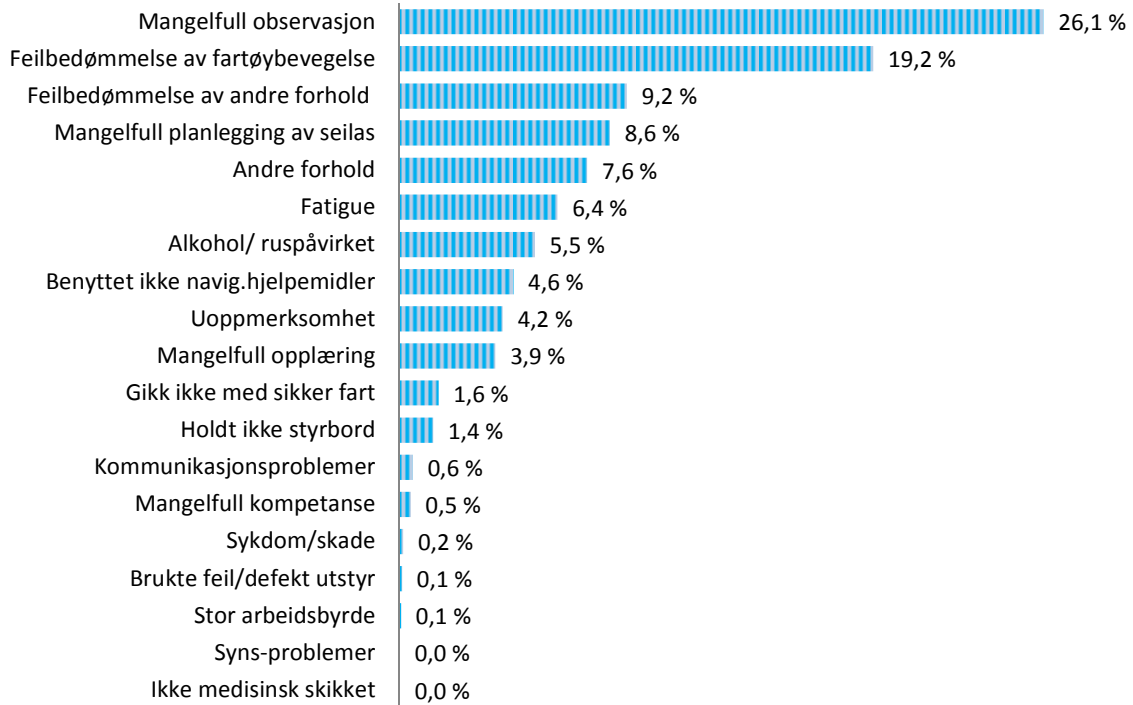
Indirekte årsaker knyttet til person for grunnstøtinger og kollisjoner i perioden 1984-2013

Figur 3-6 «Mangelfull observasjon» og «feilbedømmelse av fartøysbevegelse» er de hyppigst rapporterte indirekte årsakene knyttet til person for grunnstøtinger og kollisjoner i perioden 1984-2013.

I tillegg til de direkte årsakene til ulykker, kan en i SDU se på indirekte årsaker («indirekteårsak person»). I halvparten av alle ulykkene er det oppgitt indirekte årsaker knyttet til person. For hele perioden 1984-2013, er det opplyst at de to største kategoriene innenfor «indirekteårsak person» er «mangelfull observasjon» (26 %) og «feilbedømmelse av fartøysbevegelse» (19 %) for både grunnstøtinger og kollisjoner. Disse kategoriene er mer markant i perioden 1984-1998 enn i perioden 1999-2013.

I de siste 15 år, har årsakene spredt på flere kategorier: kategorien «uoppmerksomhet» har kommet inn, og, sammen med «fatigue», har den blitt en økende indirekte årsak for person (se Appendiks C for en detaljert oversikt). Denne trenden har blitt bekreftet av interessentene i «Interessentanalyse for innspill til forebyggende sjøsikkerhetstiltak» (/10/). Faktorene som interessentene nevner som dominerende årsaker til grunnstøtinger og kollisjoner (tretthet, mannskapets erfaring/trening, bridge resource management, personlige faktorer og stress), kan i SDU ha blitt rapportert som indirekte årsaker, som for eksempel «mangelfull observasjon», «feilbedømmelse av fartøysbevegelse» og «uoppmerksomhet».

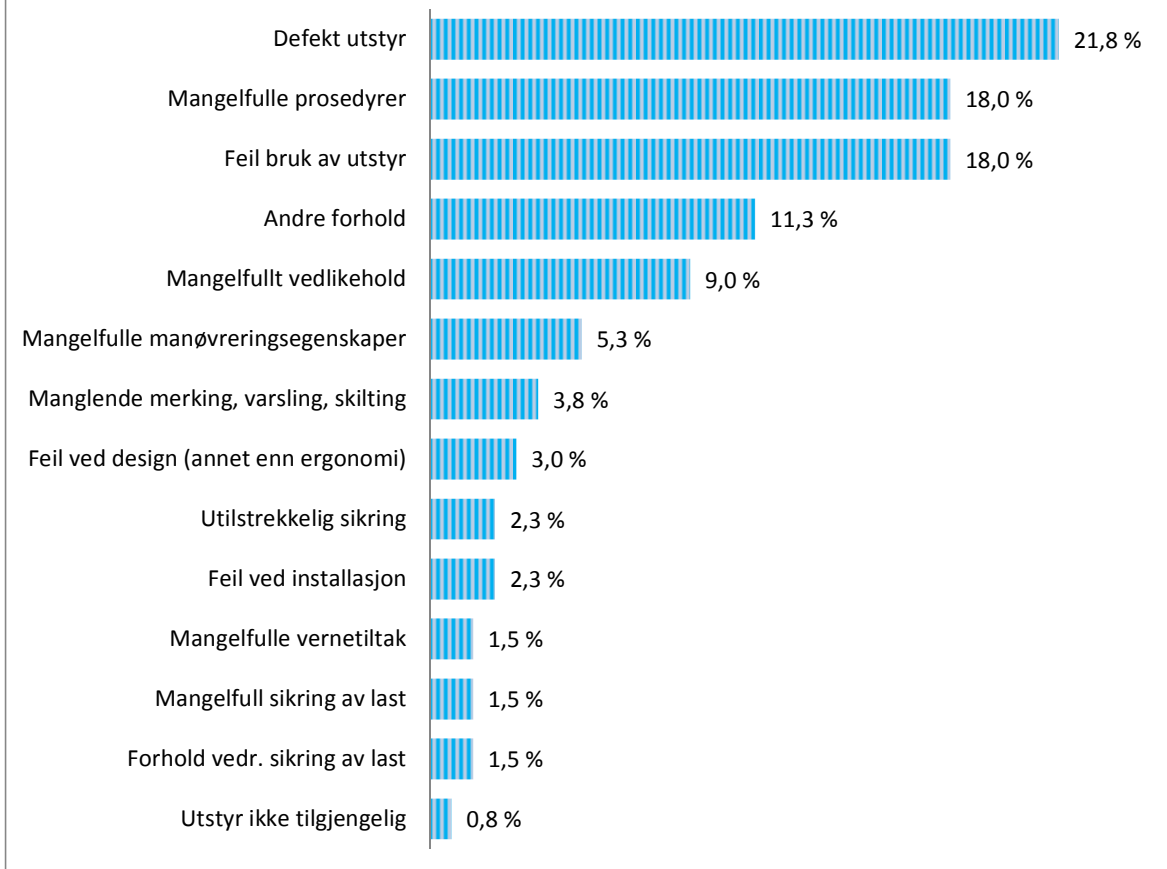
Indirekte årsaker knyttet til utstyr for grunnstøtinger og kollisjoner i perioden 1984 - 2013

Figur 3-10 Kategoriene «defekt utstyr» og «feil bruk av utstyr» har blitt de to mest rapporterte årsaker knyttet til «indirekte årsak utstyr» for grunnstøtinger og kollisjoner.

SDU spesifiserer indirekte årsaker også for utstyr. I «indirekteårsak utstyr» ser en fra 1999 at «defekt utstyr» og «feil bruk av utstyr» er blitt de to viktigste kategoriene (Figur 3-10). Ifølge interessentene i «Interessentanalyse for innspill til forebyggende sjøsikkerhetstiltak» (/10/) kan dette skyldes en økning av skipsstørrelser med flere komplekse hjelpe- og kontrollsystemer. Kombinert med mindre erfarne sjøfolk og økt maritim aktivitet, kan dette føre til at utstyret ikke blir brukt, eller blir brukt feil.

«Mangelfulle prosedyrer» var den viktigste indirekte utstyrsfaktoren i perioden 1984-1998. I den siste perioden, har den blitt den fjerde mest rapporterte faktoren. Dette kan indikere at prosedyrer er en faktor som tidligere ikke fantes der det i dag er krav til prosedyrer, og/eller at det har blitt mer fokus på å heve kvaliteten på prosedyrene i de siste årene.

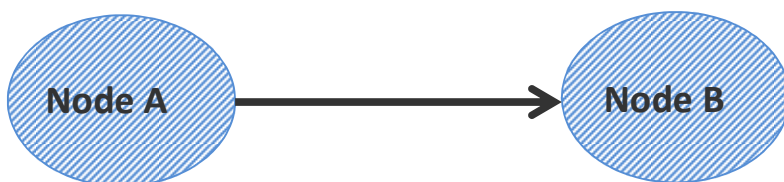
Figur 4-1 Et eksempel på en sammenheng mellom Node A og Node B, hvor Node A anses som årsak til Node B.

DNV GL har valgt å bruke nettverk for å analysere og presentere årsakssammenhenger for navigasjonsulykker. Nettverket synliggjør årsakene til grunnstøtinger og kollisjoner, sammenhengen mellom årsakene samt viktigheten av individuelle faktorer. Nettverket består av «noder» som representerer årsaker og der hvor det er en sammenheng mellom nodene vises disse med piler.
