# FORVALTNINGSPLAN FOR **SKOMVÆR FYRSTASJON**

RØST KOMMUNE • NORDLAND FYLKE

# SKOMVÆR FYRSTASJON SPESIELL DEL

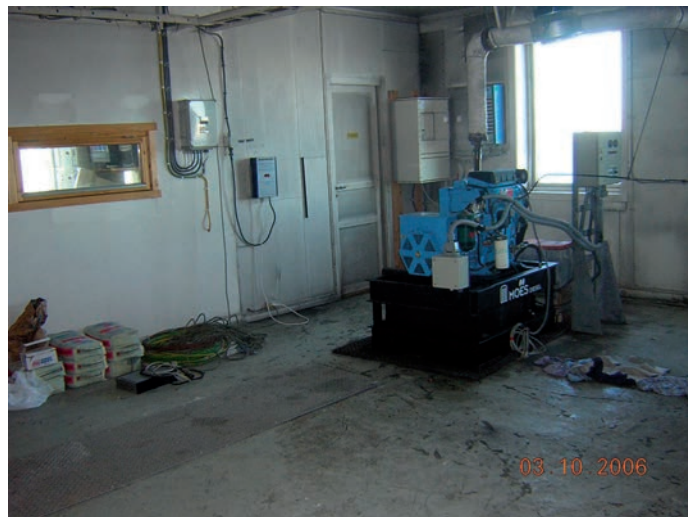
Maskinrommet.

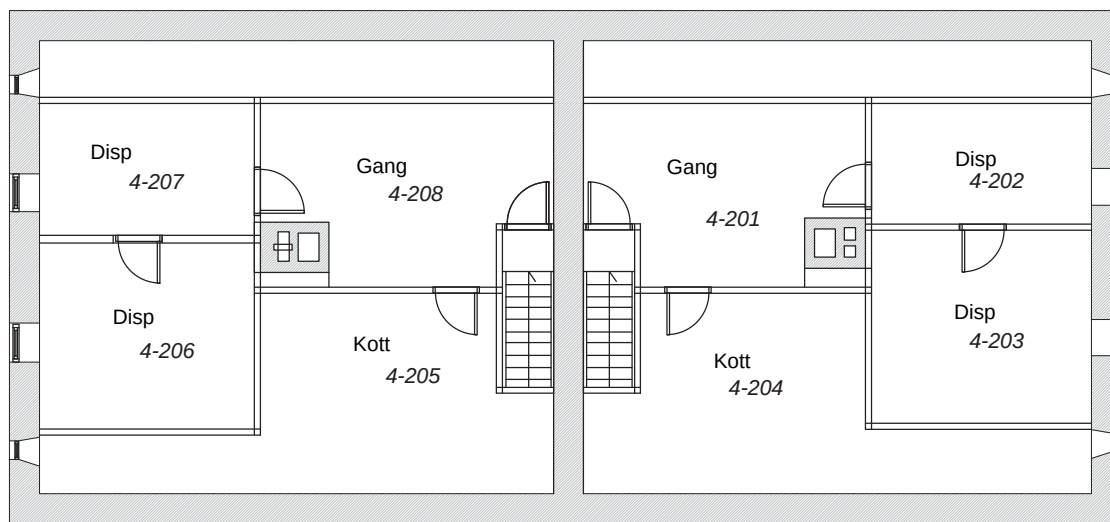
Plan av 2. etasje

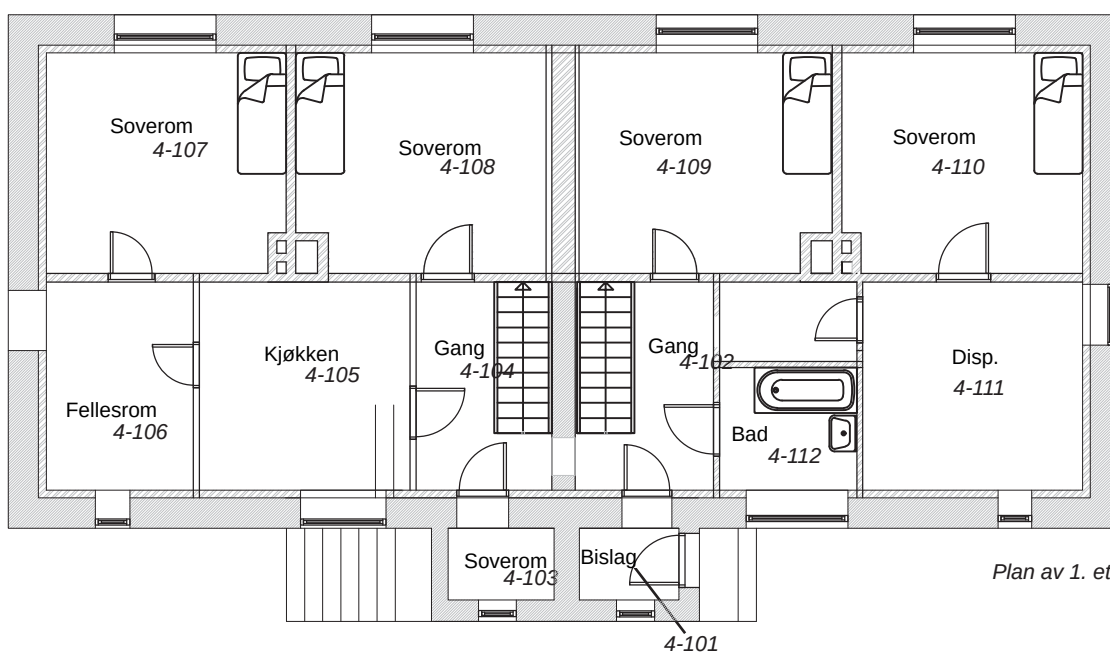
Plan av 1. etasje

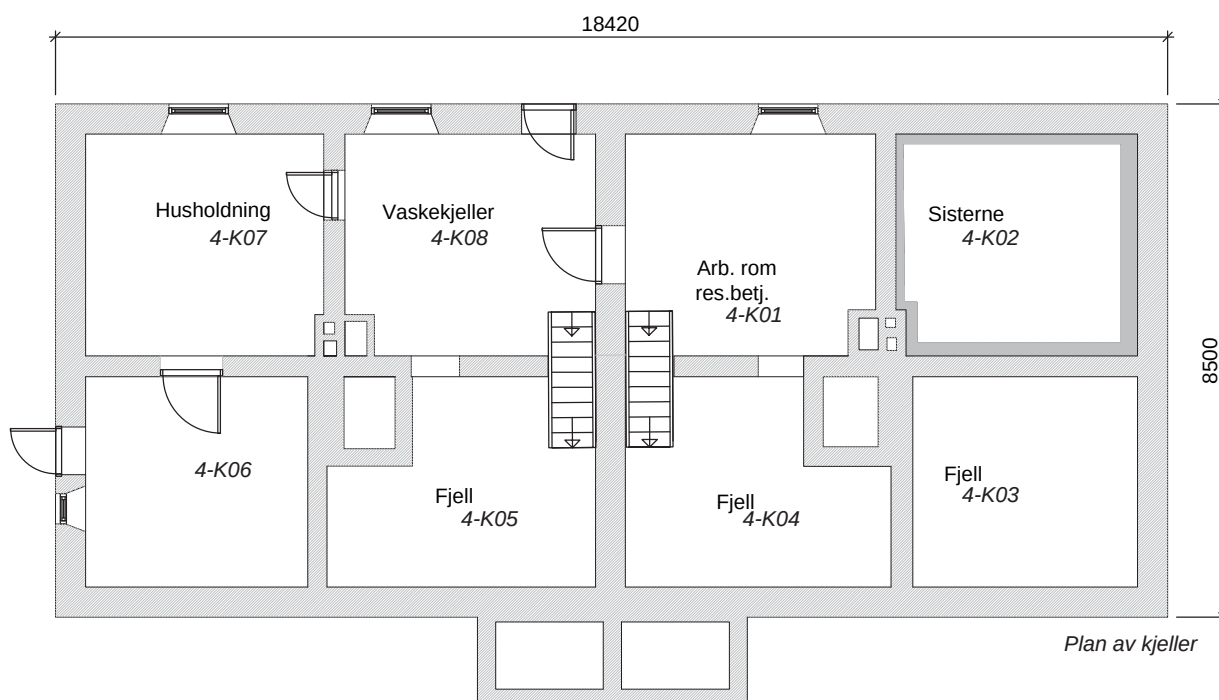
Plan av kjeller

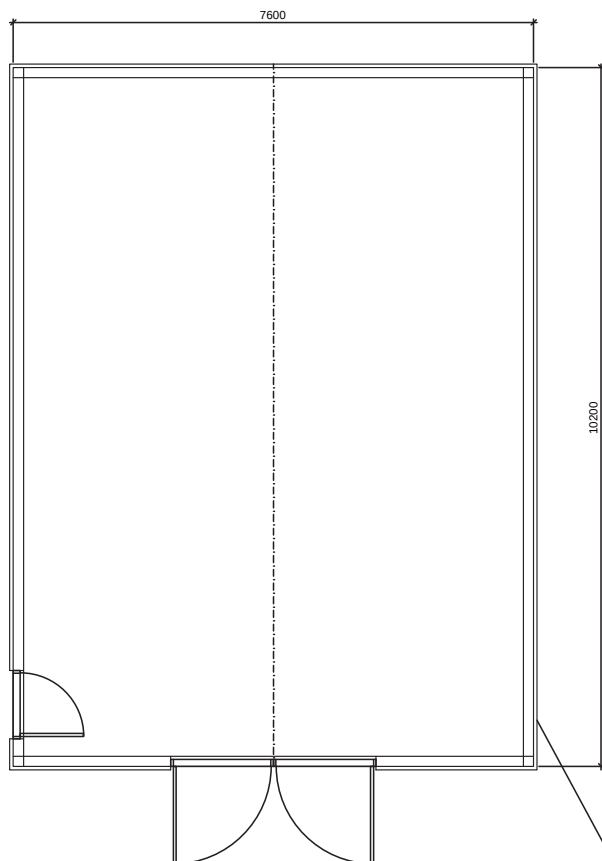
Planløsning av naustet, plan av områdene omkring.

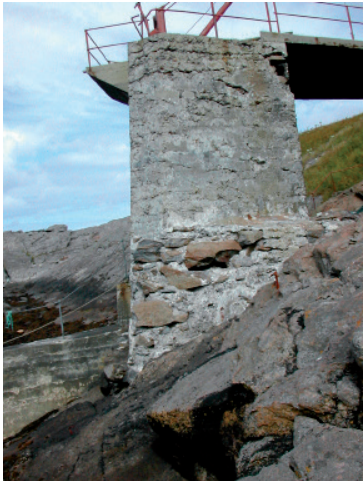
| Beskrivelse | <p>Betonglanding med kran (defekt). Tilstand: Noe slitt etter forholdene, men i ok stand. Litt skader på rekkverk pga sjøens herjinger, men brukbar. Bør allikevel repareres ved leilighet.</p> <p>Kranen bør repareres.</p> | |
| Konstruksjon og materialbruk | Betong. | |
