# FORVALTNINGSPLAN FOR LYNGØR FYRSTASJON

TVEDESTRAND KOMMUNE • AUST-AGDER FYLKE

# LYNGØR FYRSTASJON SPESIELL DEL

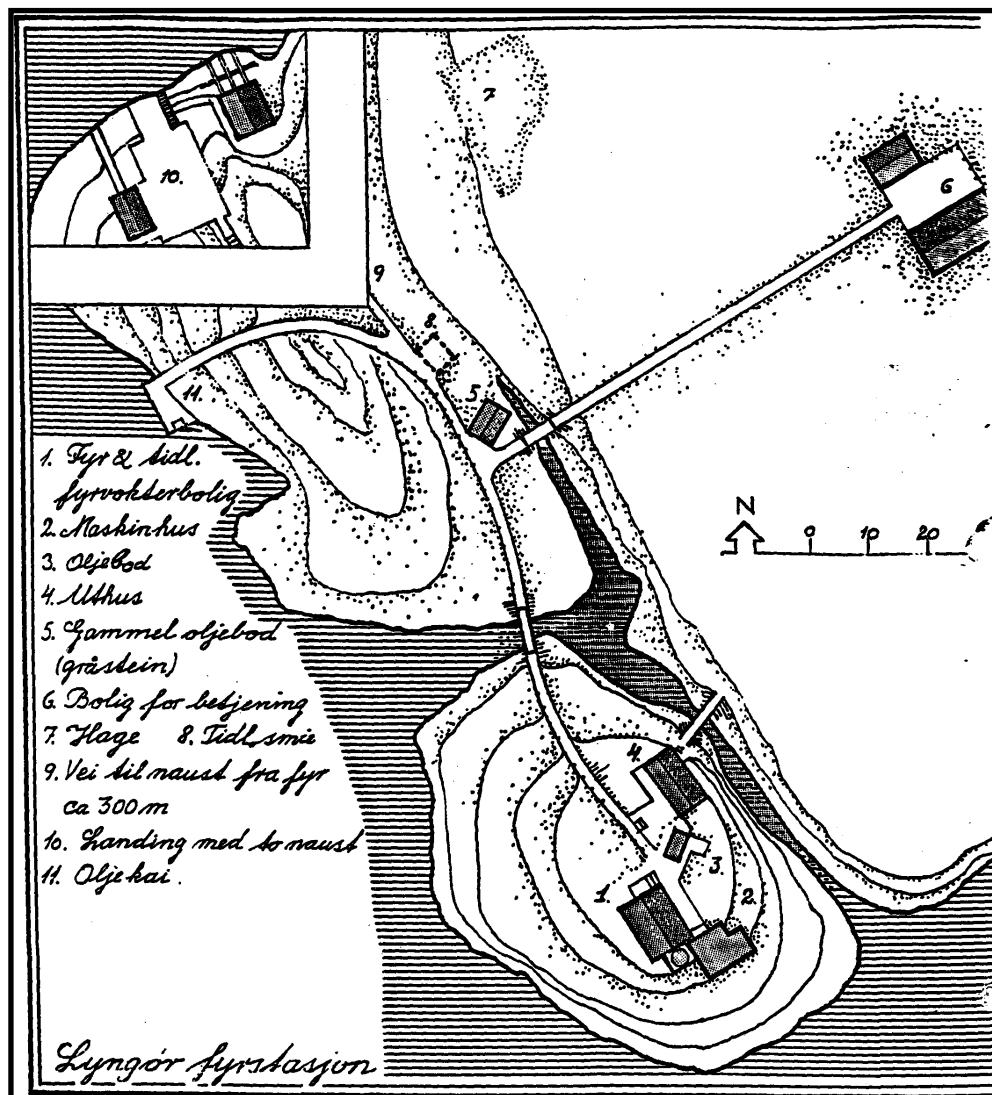
## Situasjonskart

Hentet fra fredningsvedtaket.  
Tegning: Sven Poulsson.

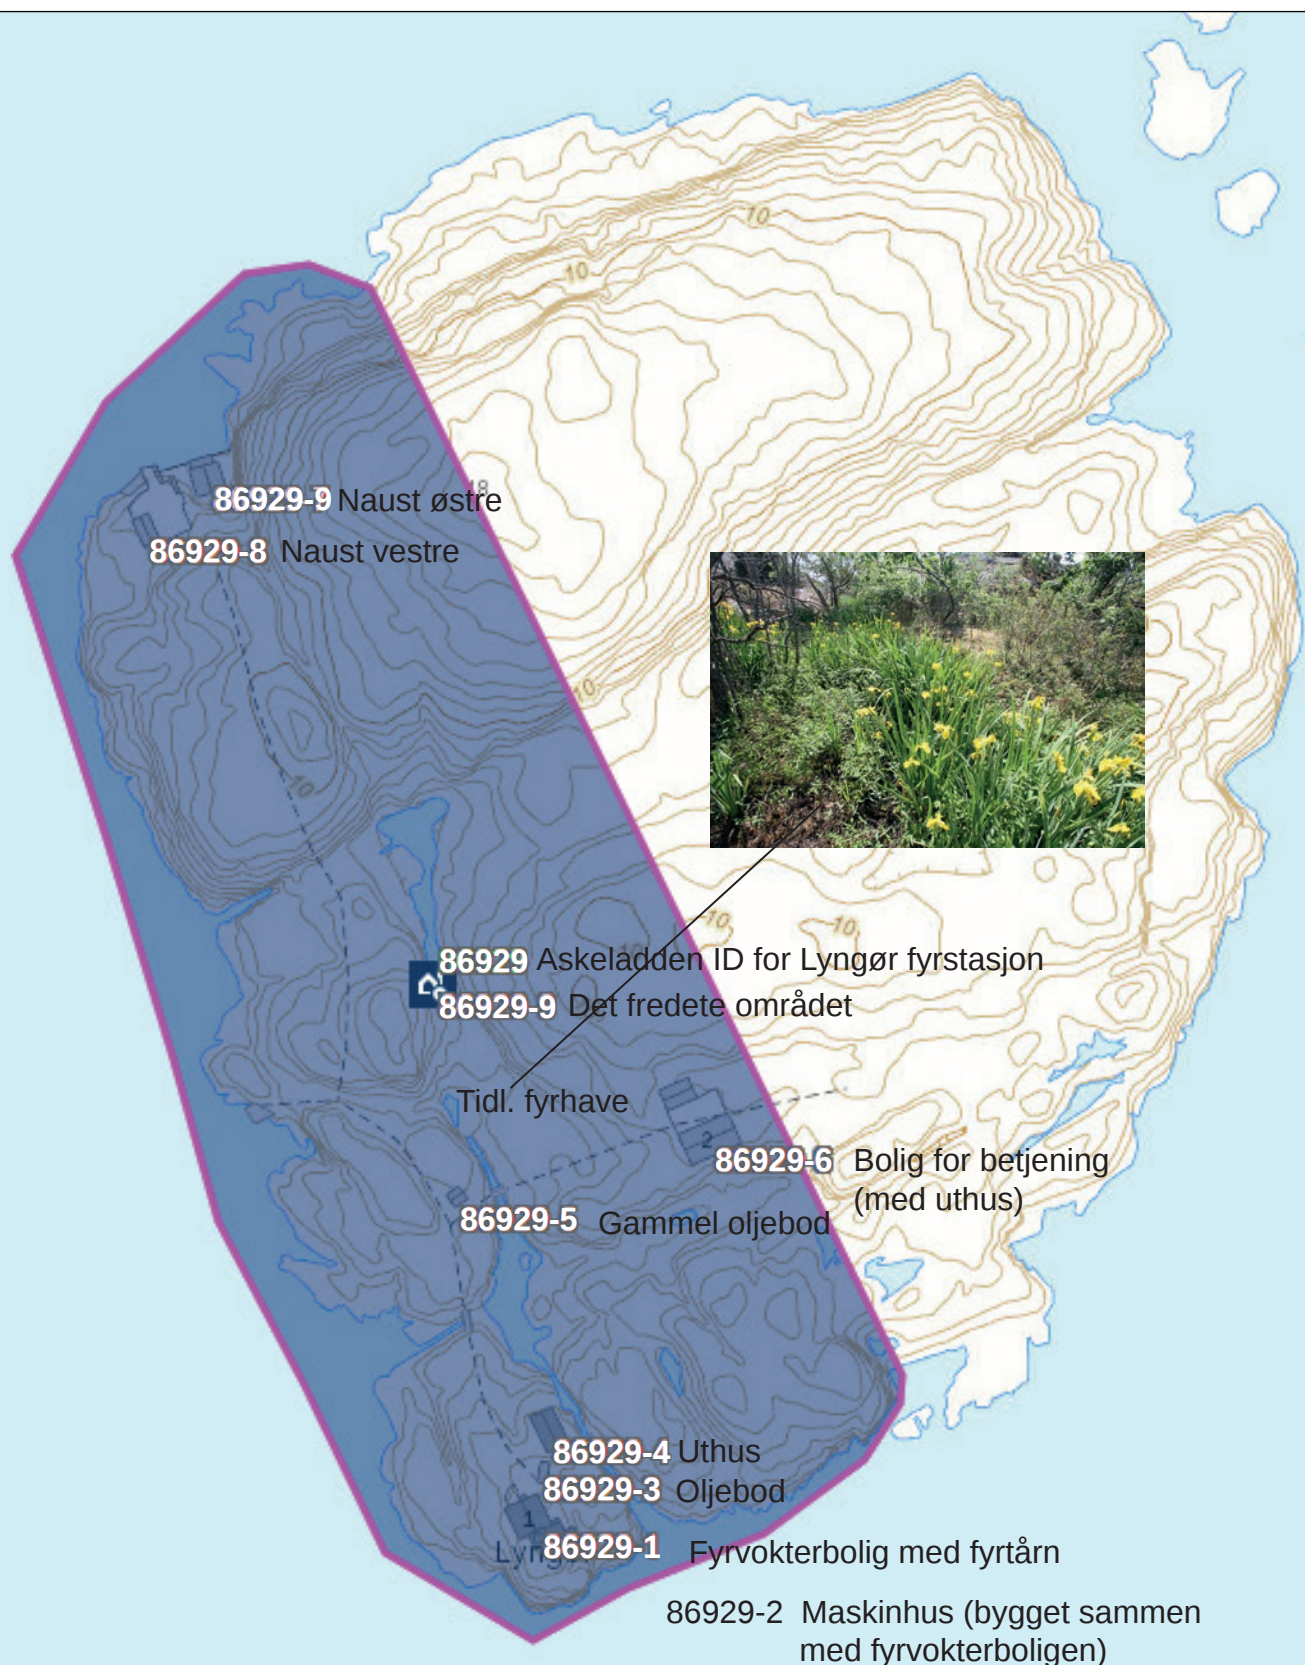
Kart med ID  
for hvert enkelt objekt.

Hentet fra Riksantikvarens  
kulturminnedatabase Askeladden.

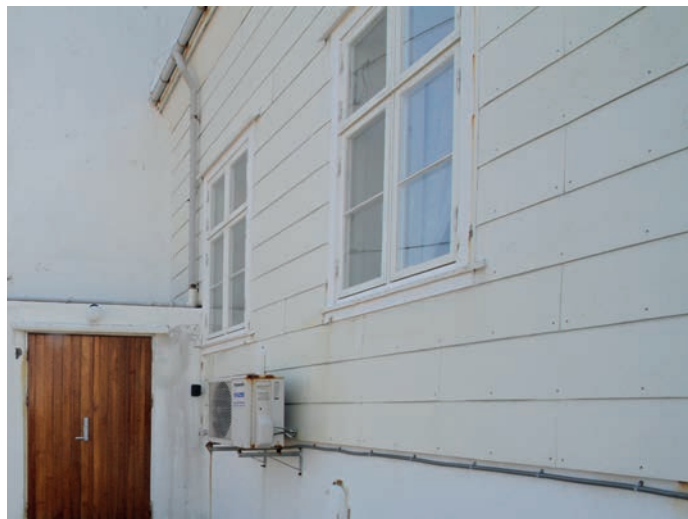
Over: Etter skifting / tilbakeføring av vinduer i 2014.

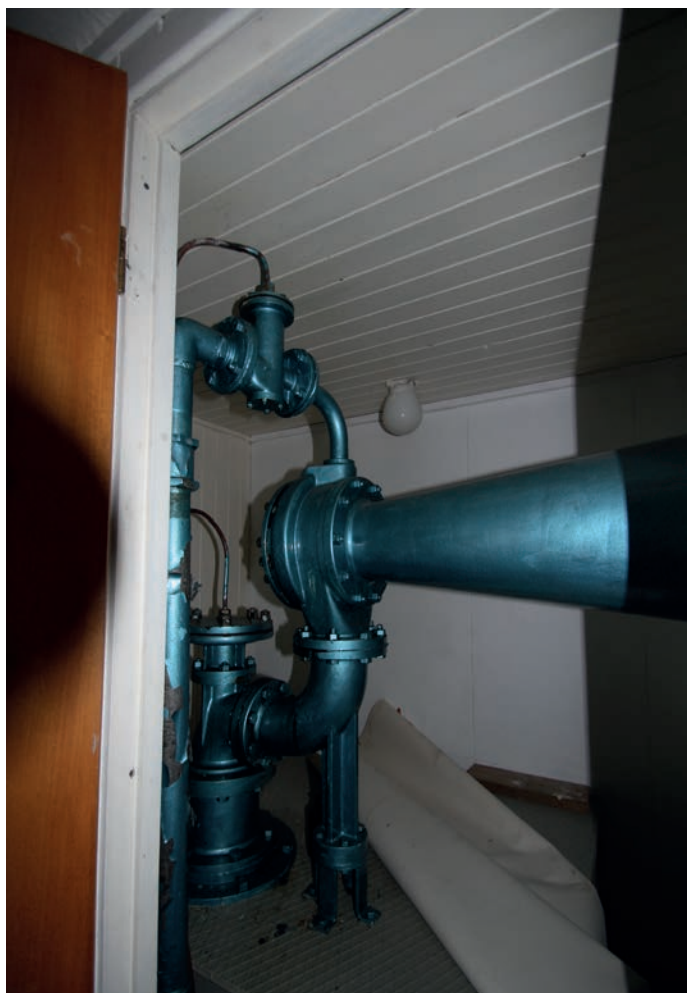
Over: Diafon tåkesignal fra 1946.

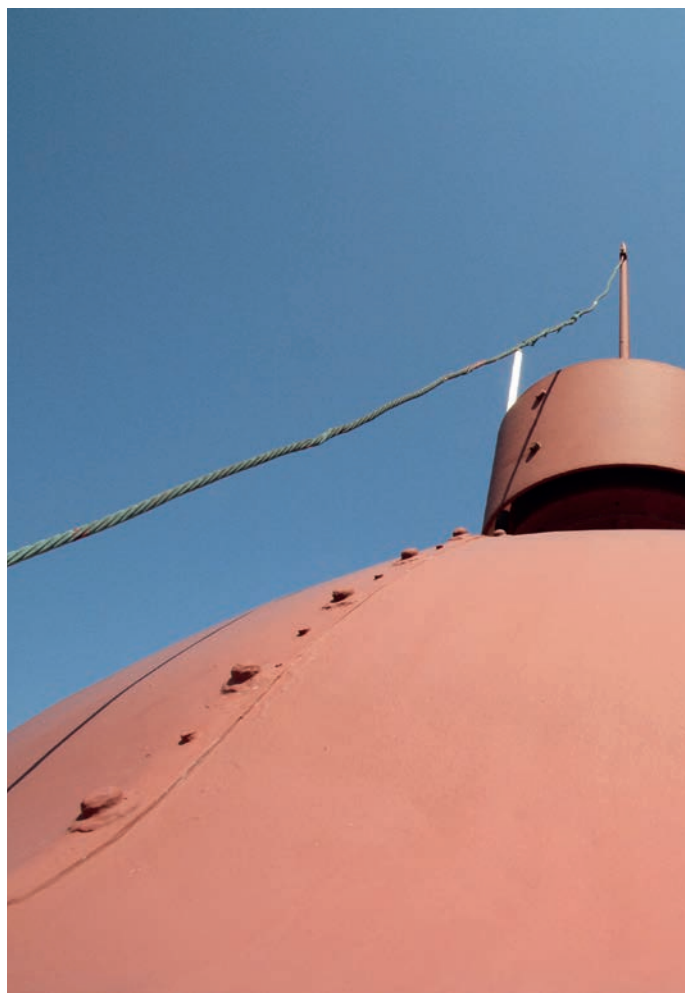
Over: Klinket platetak over fyrlykta.

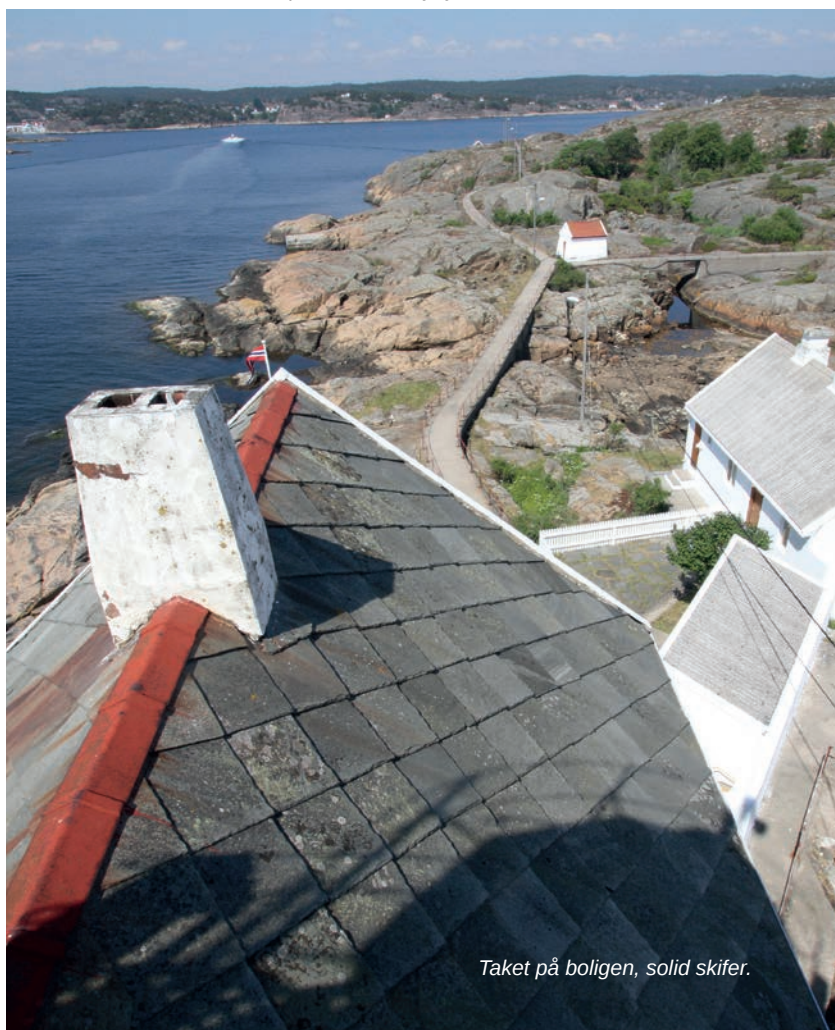
Taket på boligen, solid skifer.

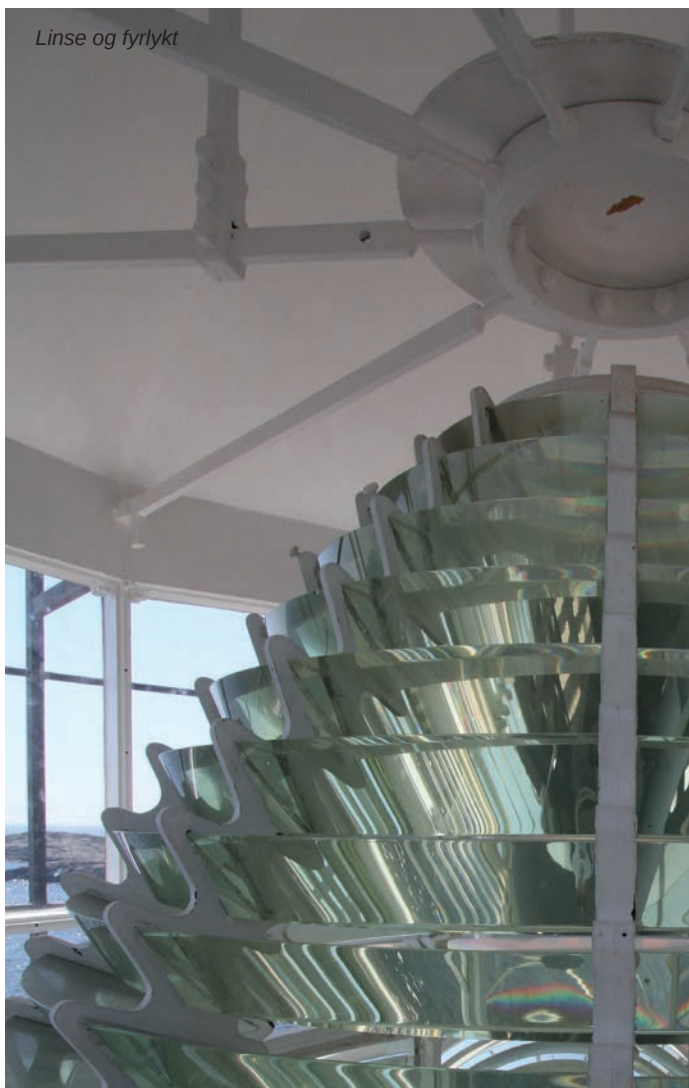
Linse og fyrlykt

Fyrlykt

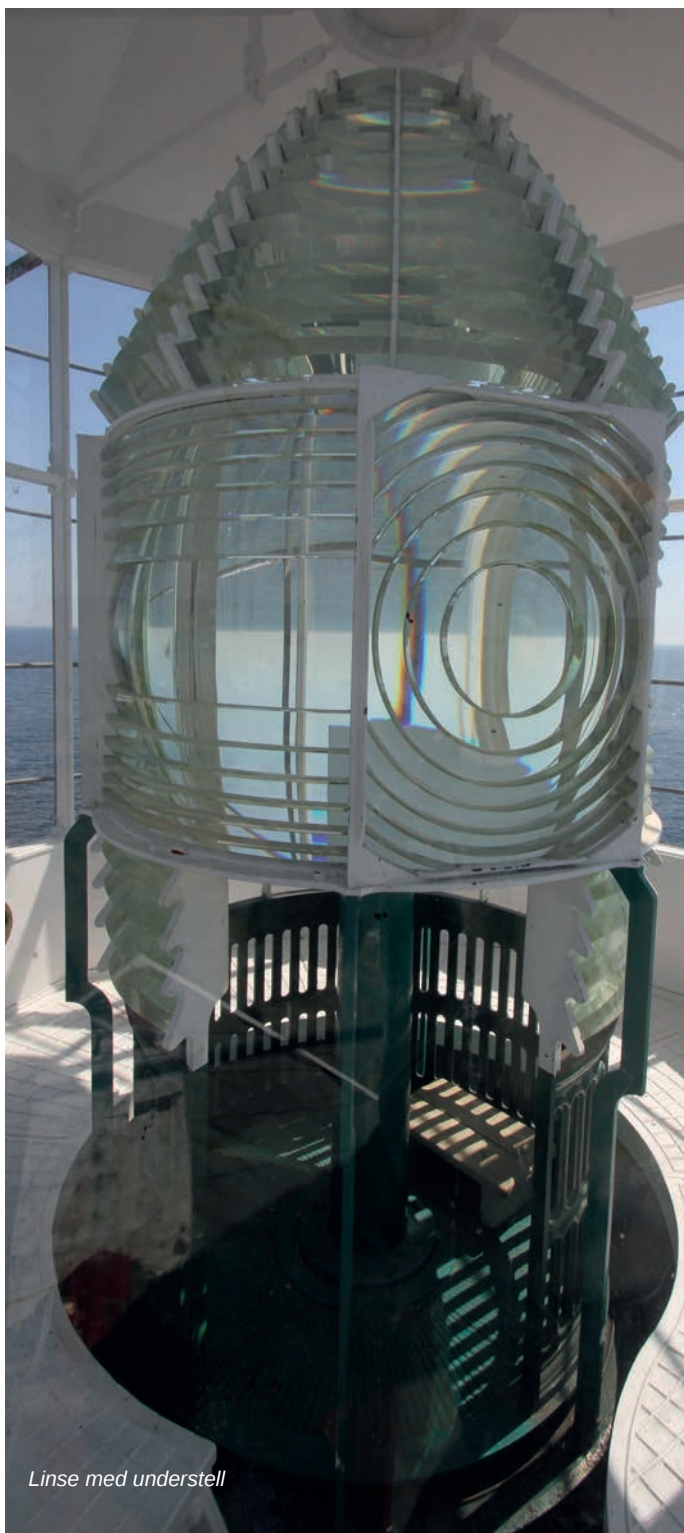
Linse med understell

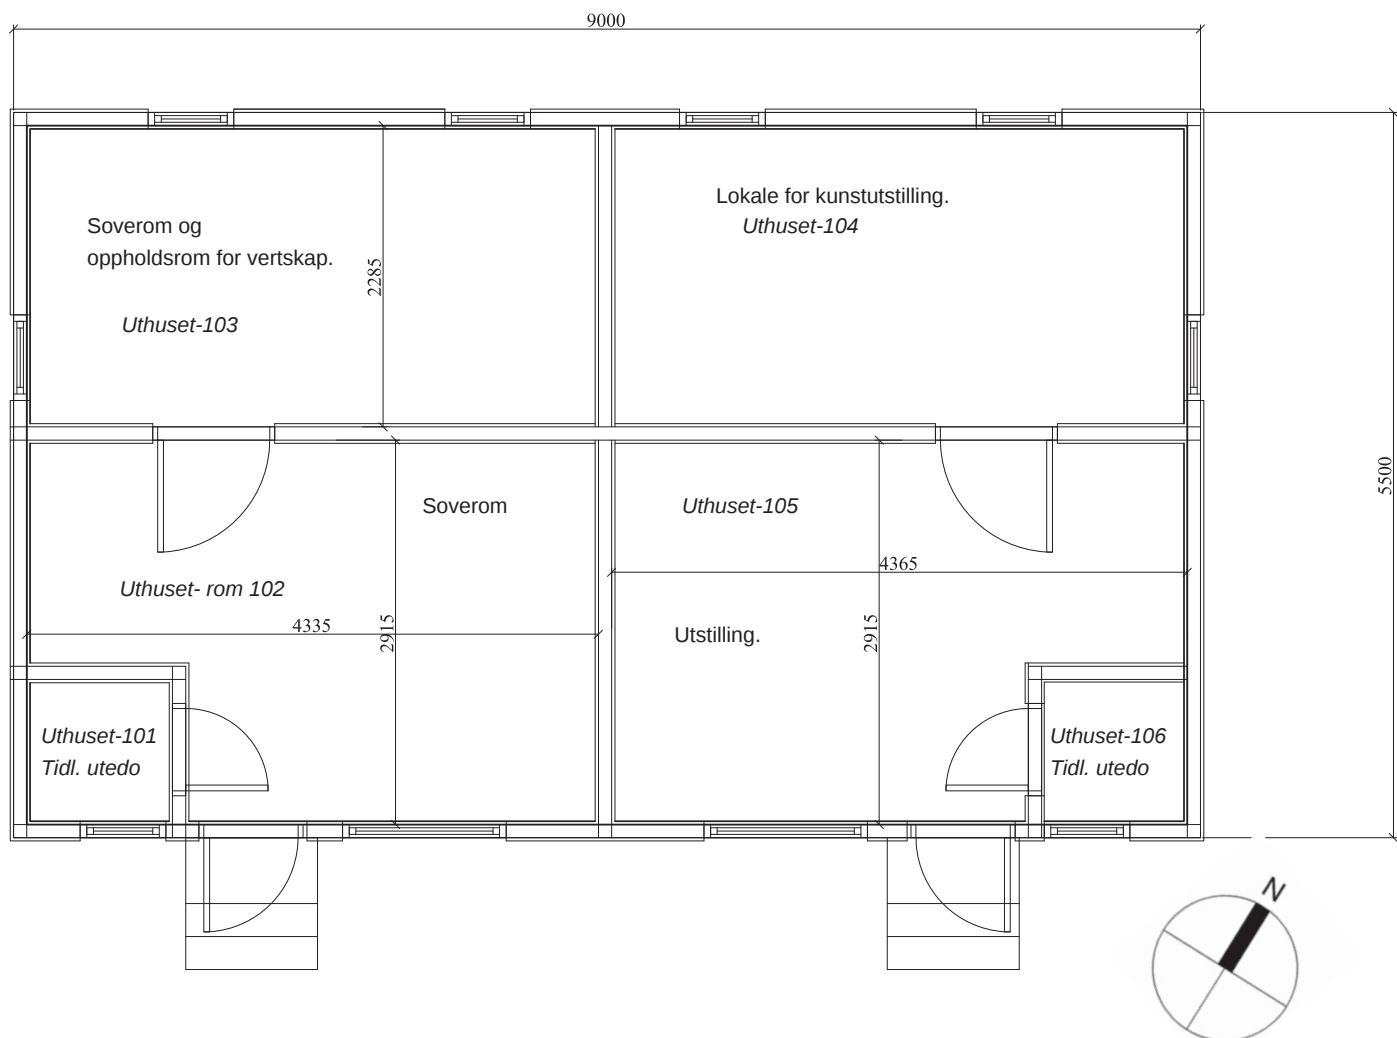
Over: Planløsning av uthus ved betjentboligen på Lyngør fyrstasjon.

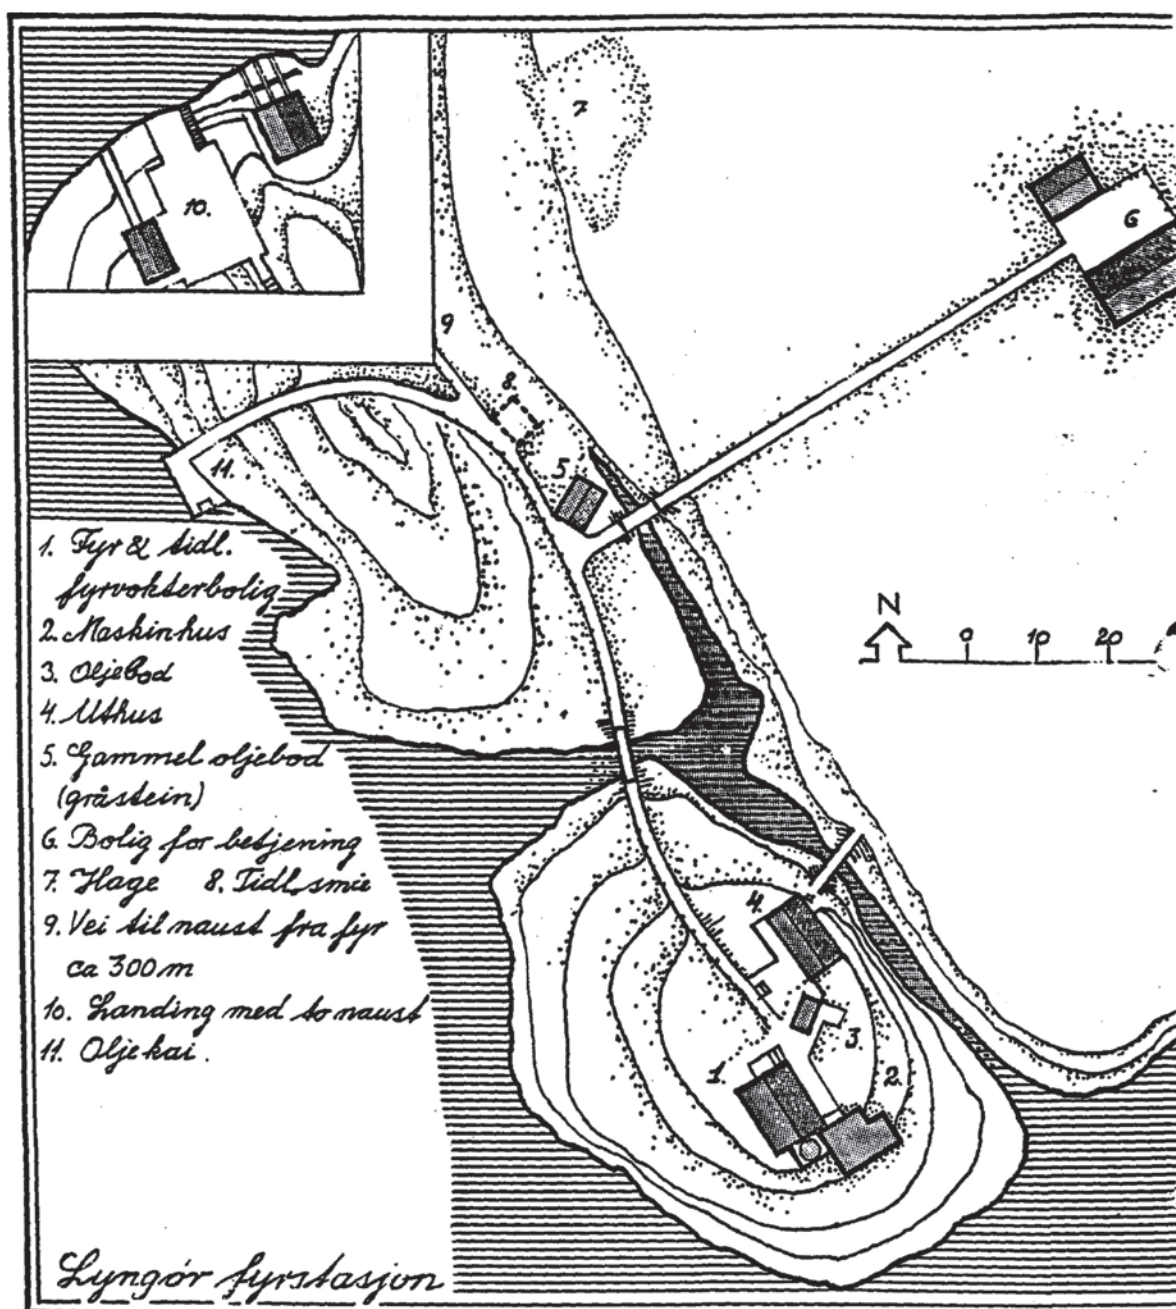
Tegning etter krocki fra 1911, rev. 1954 og 1958.

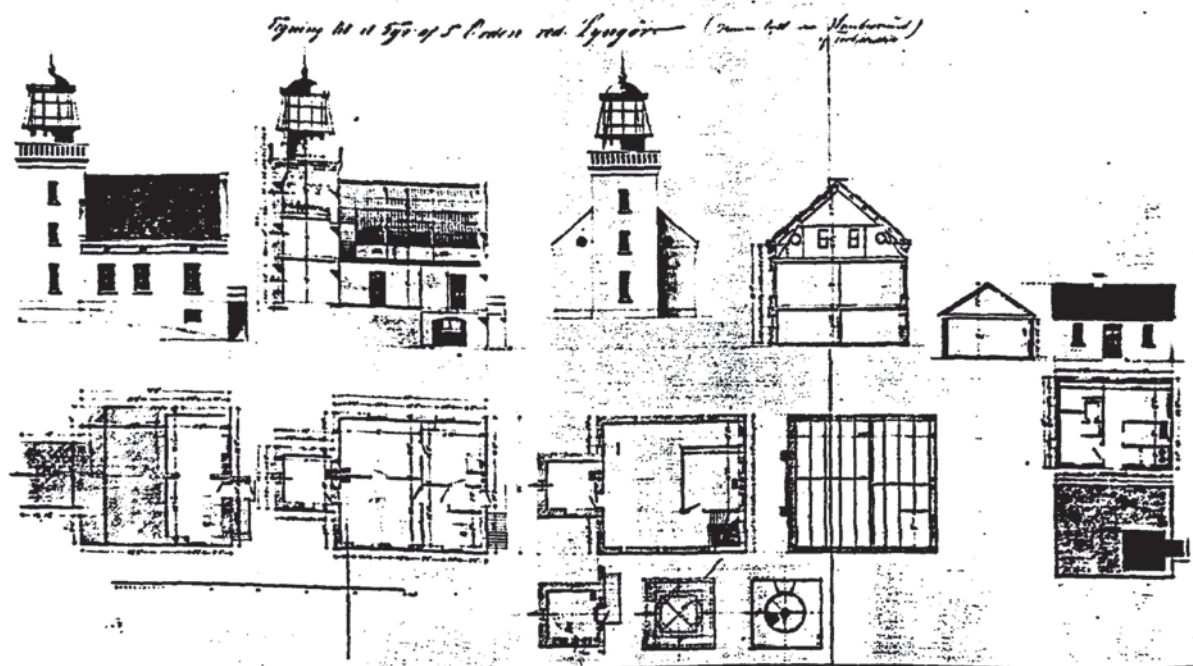
Bygningstegning til Lyngør datert 1877, Kystdirektoratet.
