# FORVALTNINGSPLAN FOR KJØLNES FYRSTASJON

BERLEVÅG KOMMUNE • FINNMARK FYLKE

# KJØLNES FYRSTASJON SPEIELL DEL

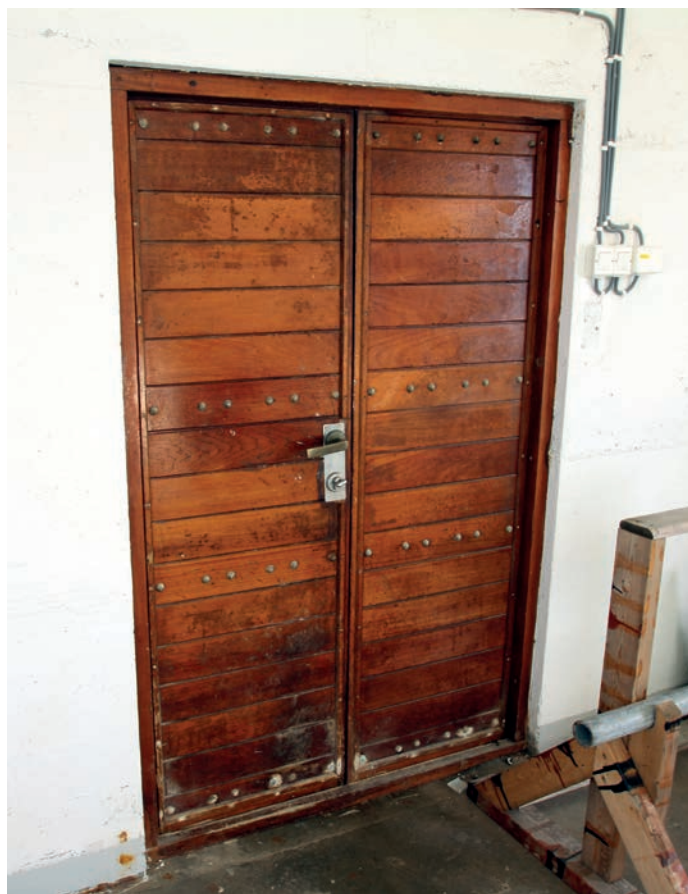
*Inngangspartiet og den doble mahognydøren i fyret. Detaljer og hengsler i messing.*

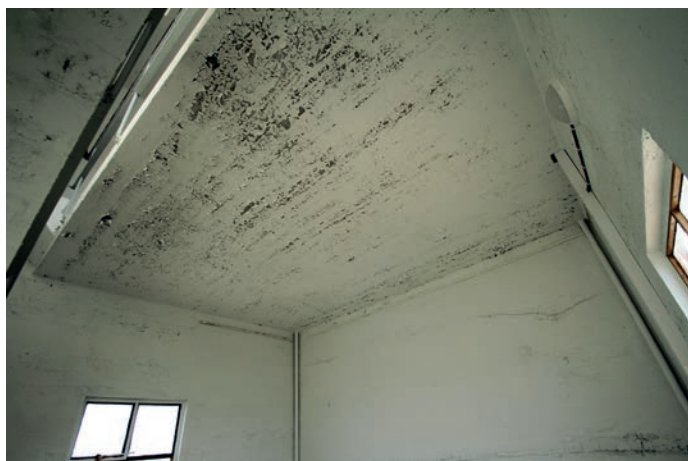
Over: Avskalling av maling tyder på problemer med fukt

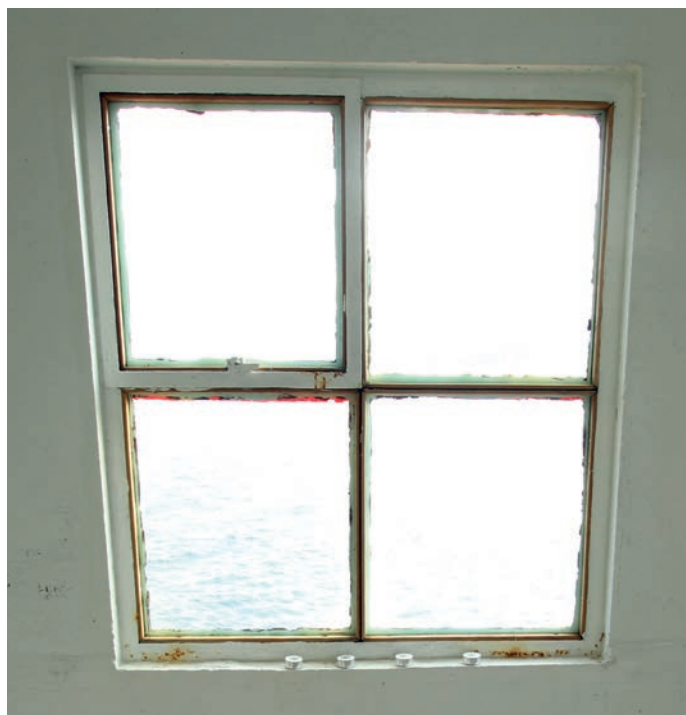
Støpejernsvindu med luftfelt.

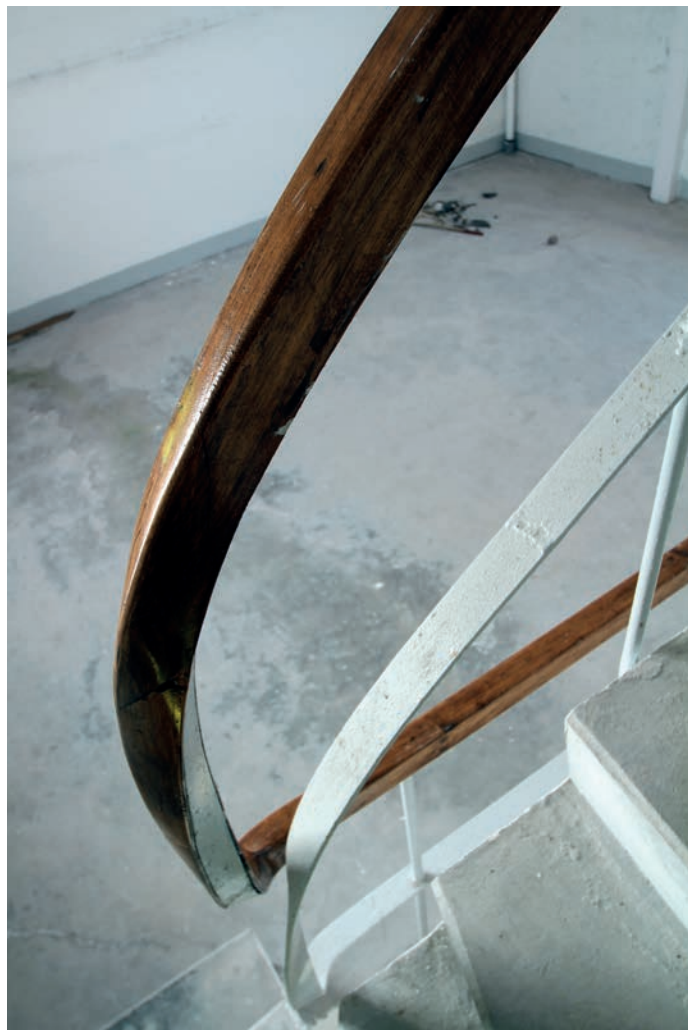
En elegant håndrekke følger rekkverket nedover i etasjene.

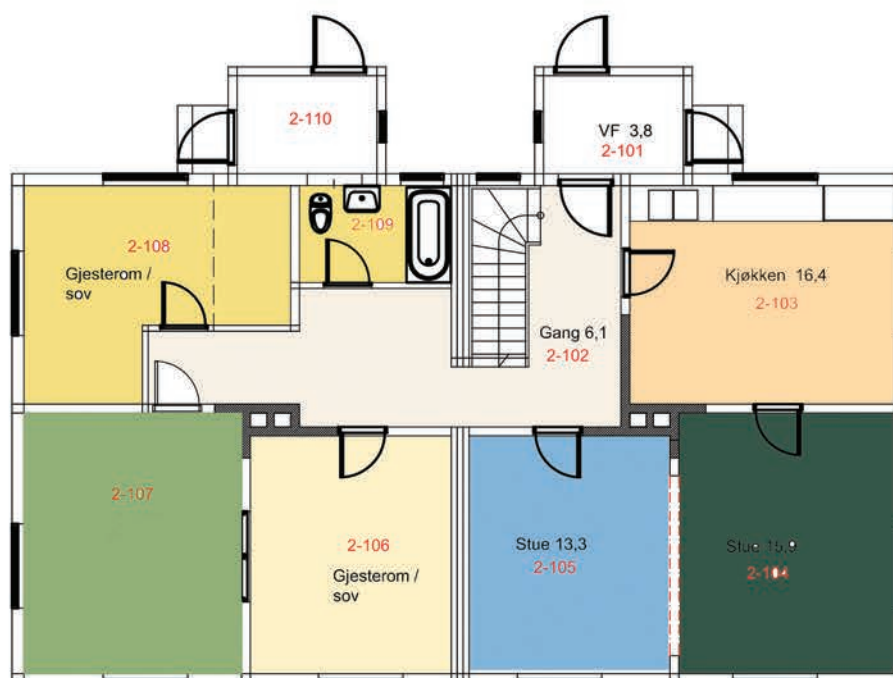
Kjølnes - Søndre bolig plan 1. etasje

Farge på arealer illuderer veggfarge i rommene.

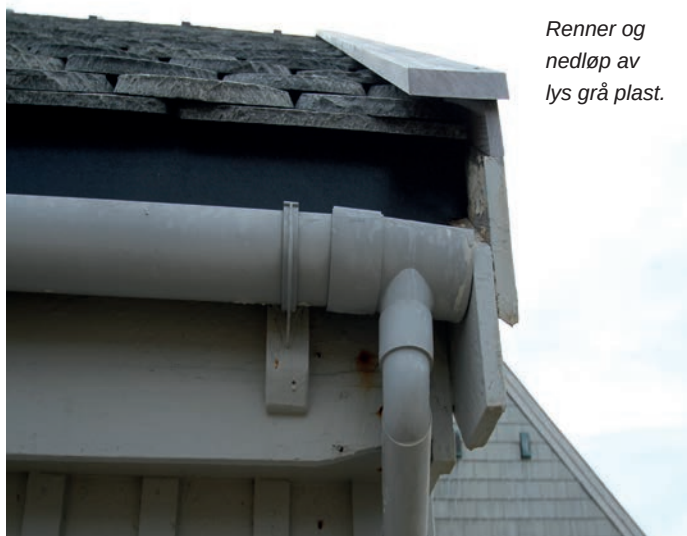
Renner og nedløp av lys grå plast.

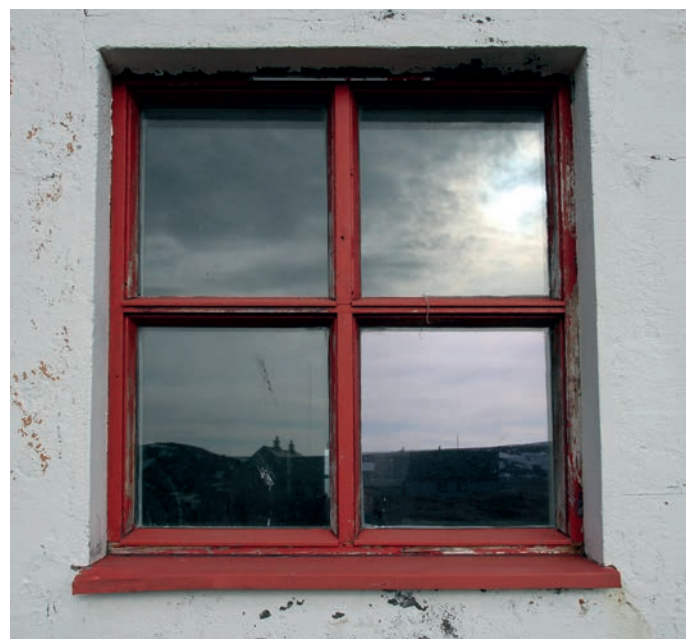
Vinduer. Over: trerammer i 1. etasje. Under: Støpejernsvinfuer i kjeller.

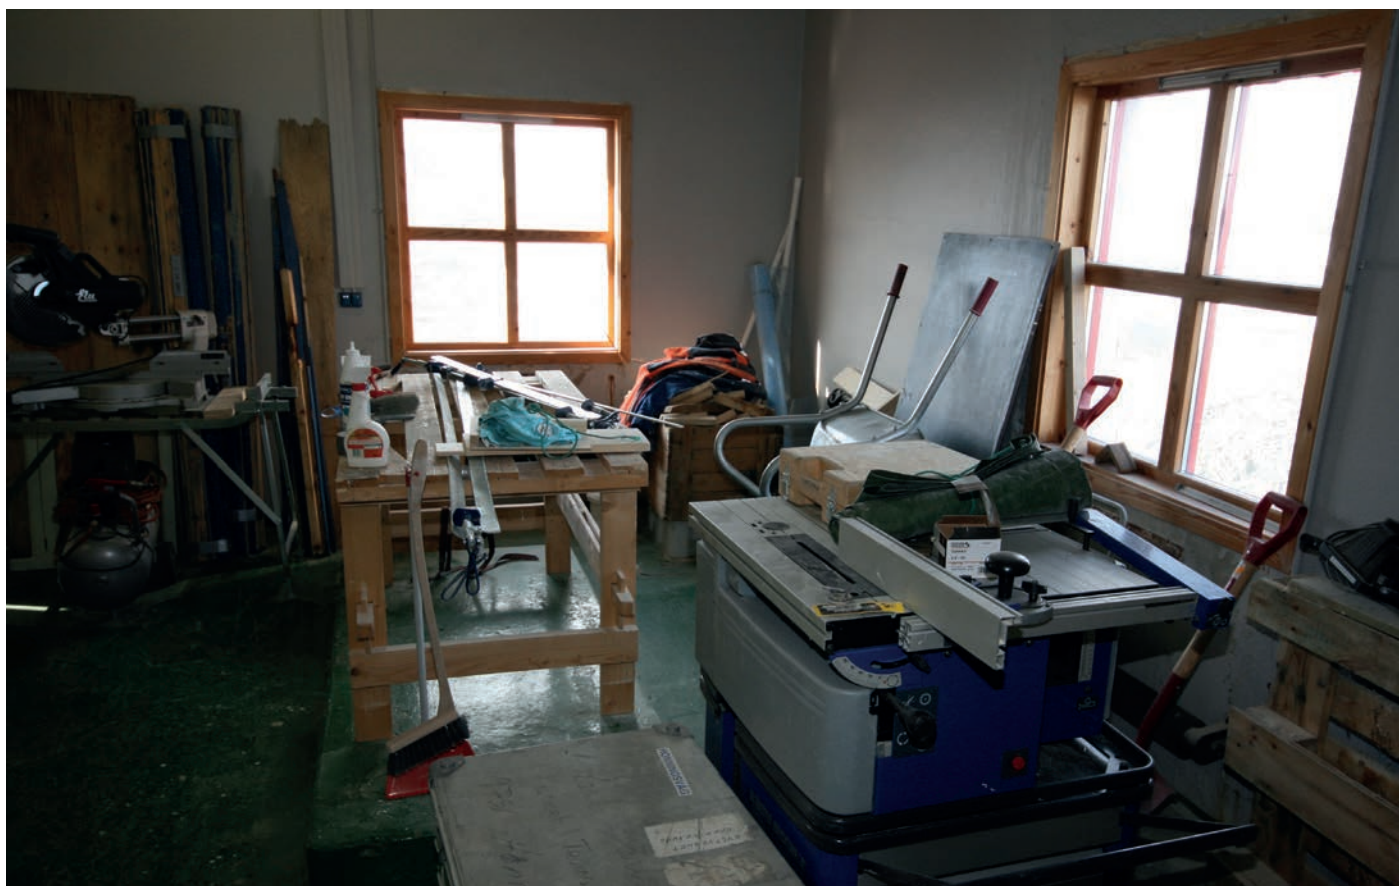
Over: Maskinrommet brukt som verksted.
