# FORVALTNINGSPLAN FOR TRANØY FYRSTASJON

HAMARØY KOMMUNE • NORDLAND FYLKE

# TRANØY FYRSTASJON --- SPESIELL DEL

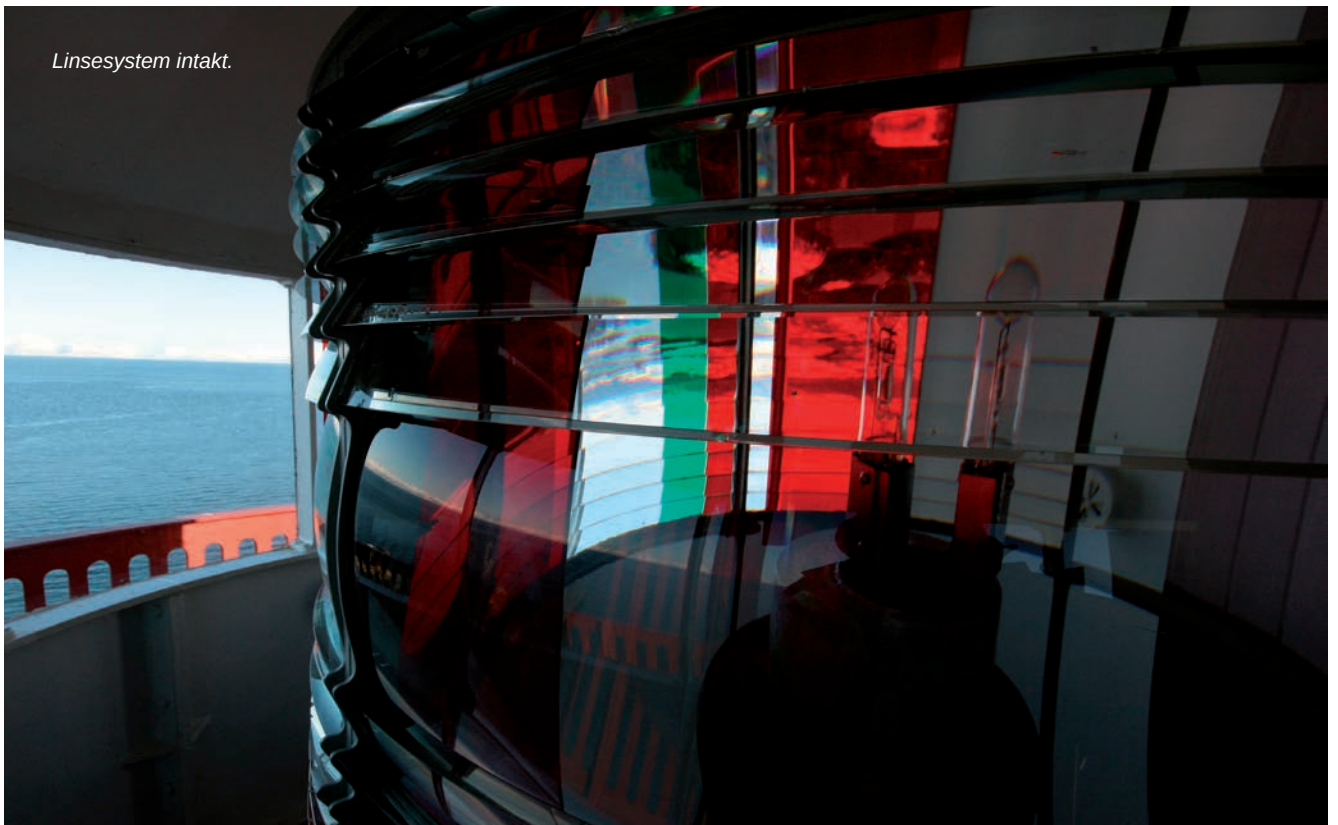
Linsesystem intakt.
