# FORVALTNINGSPLAN FOR TORBJØRNSKJÆR FYRSTASJON

HVALER KOMMUNE • ØSTFOLD FYLKE

KYSTVERKET

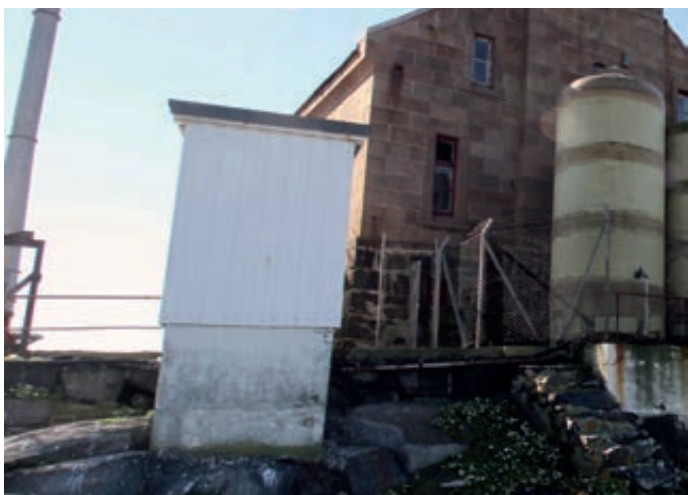
Til høyre: Tidligere gikk utluftingen over tak. Foto fra mai 2006.

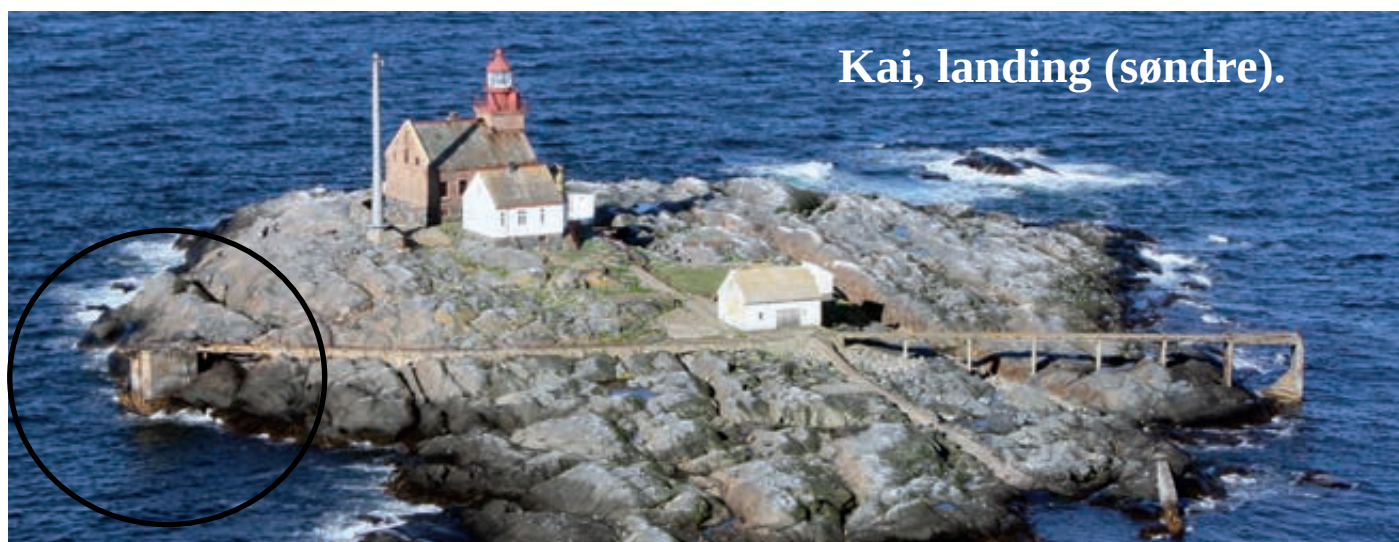
Kai, landing (søndre).

Søndre landing er svært værutsatt.  
 Under: En av fjorårets stormer tok med seg dekket.

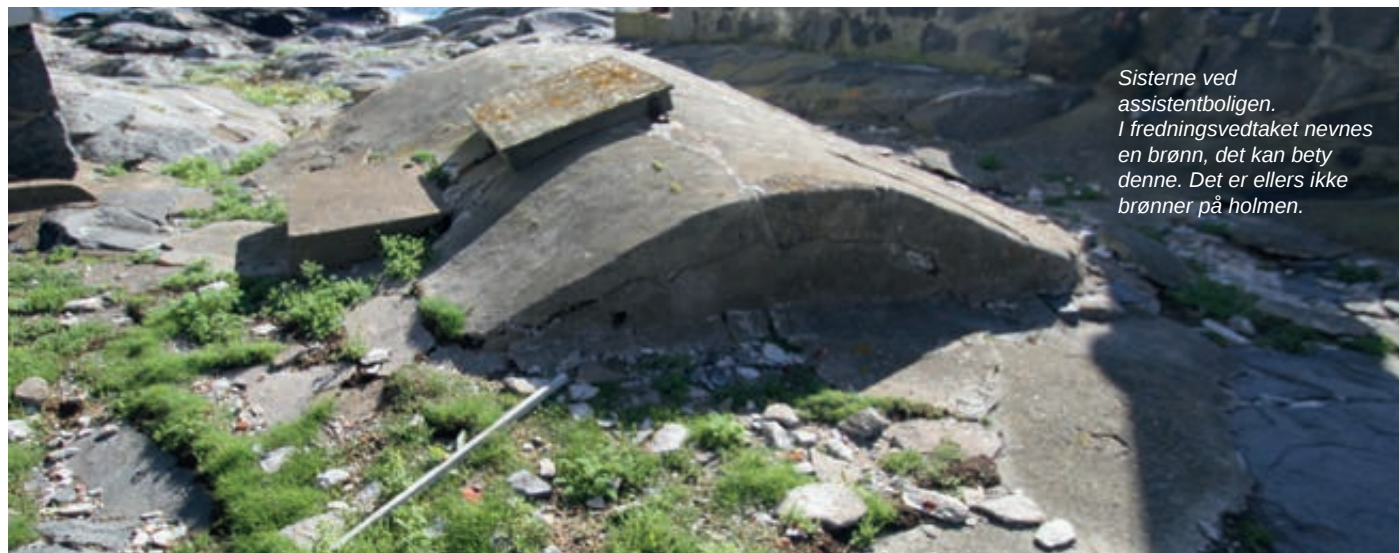
Sisterne ved  
assistentboligen.  
I fredningsvedtaket nevnes  
en brønn, det kan bety  
denne. Det er ellers ikke  
brønner på holmen.

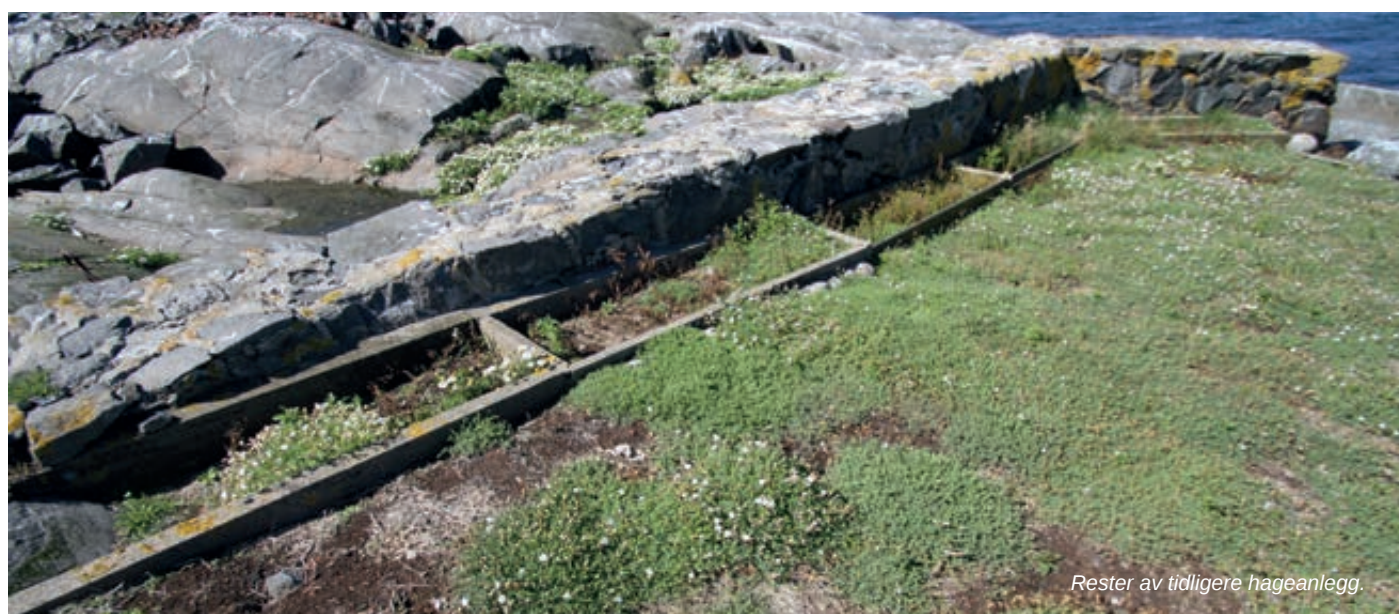
Rester av tidligere hageanlegg.
